# COMUNE DI PATU'

## LA CENTOPIETRE, ARTEFATTO LAPIDEO E LITOIDE ANALISI PRELIMINARE DEL DEGRADO

### ELABORATO PER LA CONSERVAZIONE E IL RESTAURO

Data: ottobre 2024

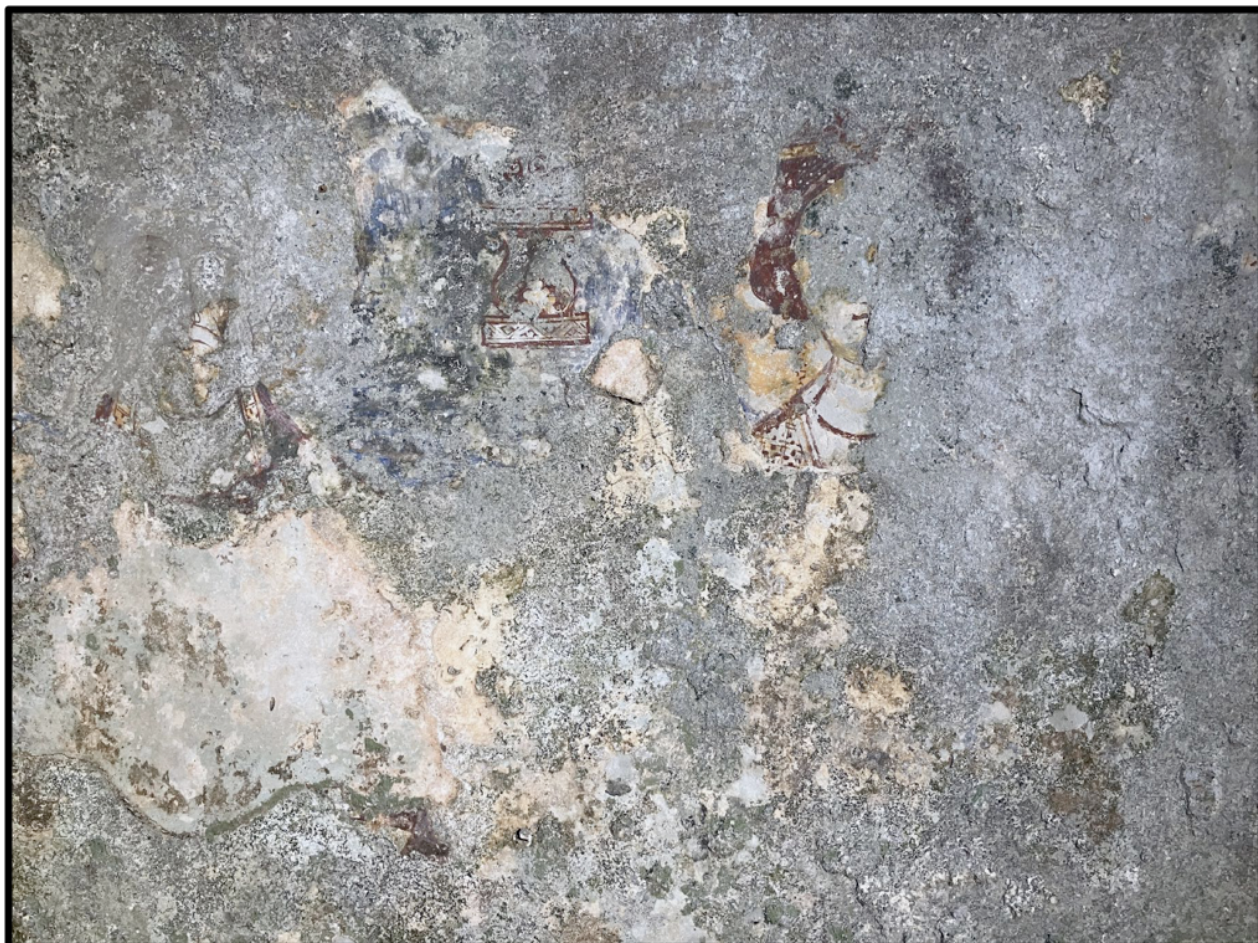
© 2024 - LA CENTOPIETRE - Affresco (lacerto) - Fig. 36

Quanto allo stato di conservazione degli affreschi, ferma la loro Natura di palinsesto (vedi dietro), l'intero trattamento pittorico-decorativo superstite nella Centopietre, indipendentemente dalle relative collocazioni stratigrafiche e cronologiche, nonché dai contenuti iconografici, si presenta in cattive e fortemente eterogenee condizioni: largamente perduto; parzialmente in luce o celato, sia da redazioni sovammesse, sia da prodotti di degrado; diversamente lacunoso, o frammentario, per cause, a loro volta, eterogenee (Figg. 11-18).

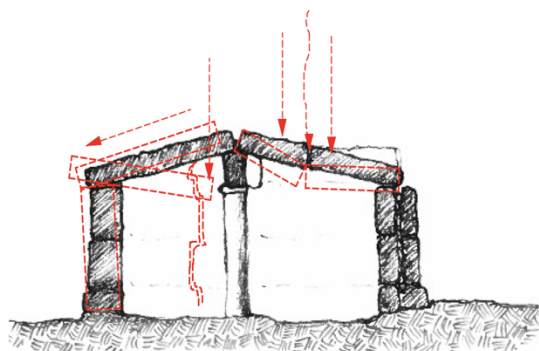
La CENTOPIETRE - Sezione A-A - Fig. 25

**Deficit morfologico-strutturali**, suscettibili di produrre o aggravare condizioni di dissesto, che rendono possibili anche improvvisi crolli della copertura, o parti di essa, con le relative conseguenze in termini di sicurezza ed incolumità.

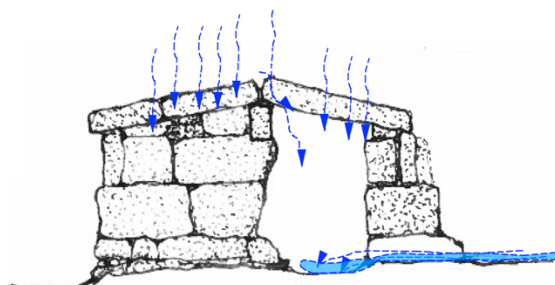
La CENTOPIETRE - Ingresso lato S-E - Fig. 27

**Deficit quantitativi e qualitativi nella regimentazione delle acque meteoriche** che determina fenomeni assolutamente inaccettabili e perniciosi per la fruizione, per lo stato di conservazione e per la stessa sopravvivenza della Centopietre.

Benché in anni recenti siano stati adottati alcuni provvedimenti, in sé avveduti e corretti, tuttavia l'intero, generale sistema, anche in considerazione delle attuali tipologie di precipitazione, necessita di importanti e sostanziali ristrutturazioni. La regimentazione delle acque meteoriche incide largamente sui due temi sopracitati

Per comprendere appieno lo "sconvolgimento delle condizioni ambientali" è sufficiente essere in loco in occasione di una pioggia "Consistente" (Figg. 25-30): la Centopietre si trasforma in una piscina, con tutte le conseguenze, immediate e dilazionate, ben note alla letteratura scientifica disciplinare. Oltre alla risalita, non mancano le abbondanti infiltrazioni dal tetto e dalle pareti, nonché i ruscellamenti interni.
