**AMPLIAMENTO DI UN IMMOBILE**

**Hotel MAGNA GRECIA**

**RELAZIONE IDROGEOMORFOLOGICA - GEOLOGICA - GEOTECNICA**  
(modellazione sismica)

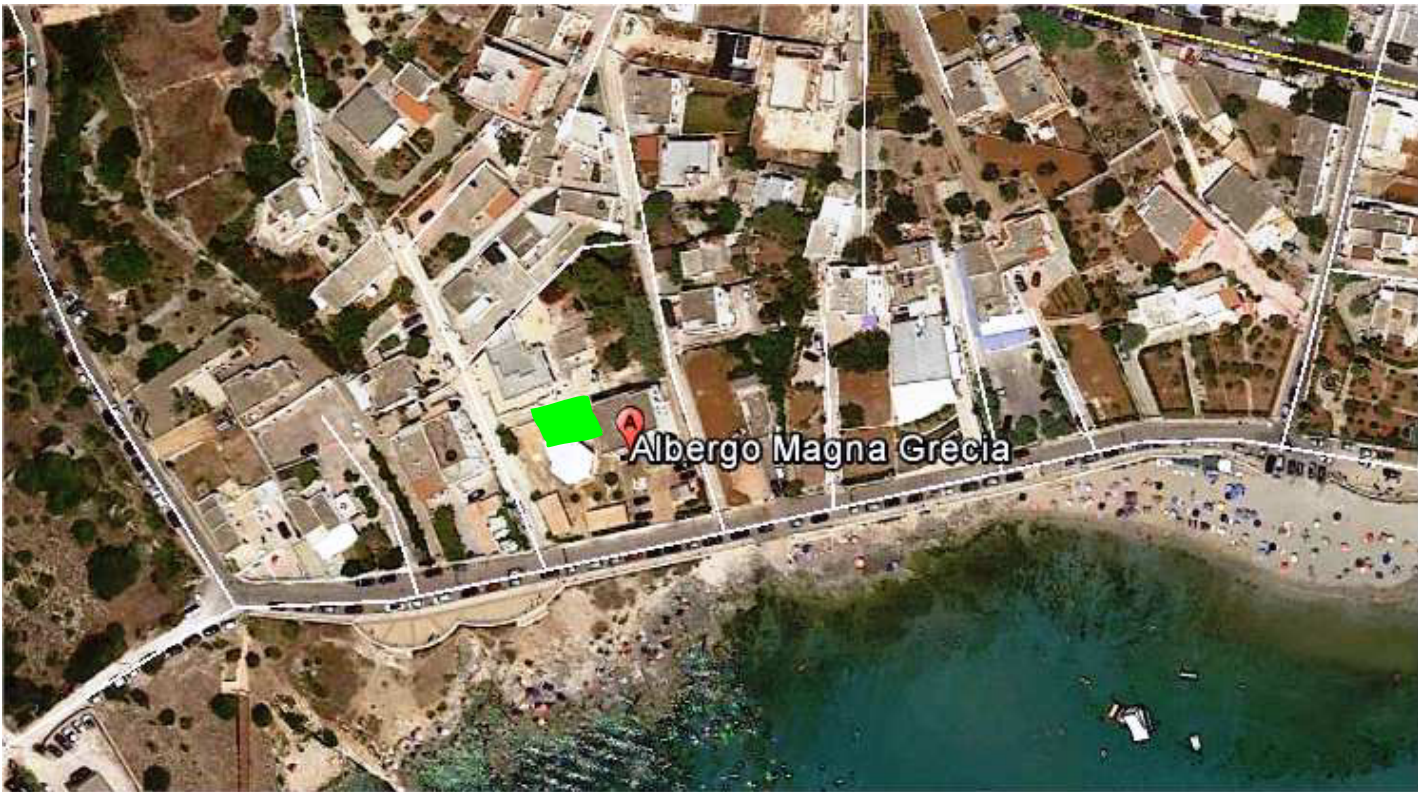
da Google

area di ampliamento

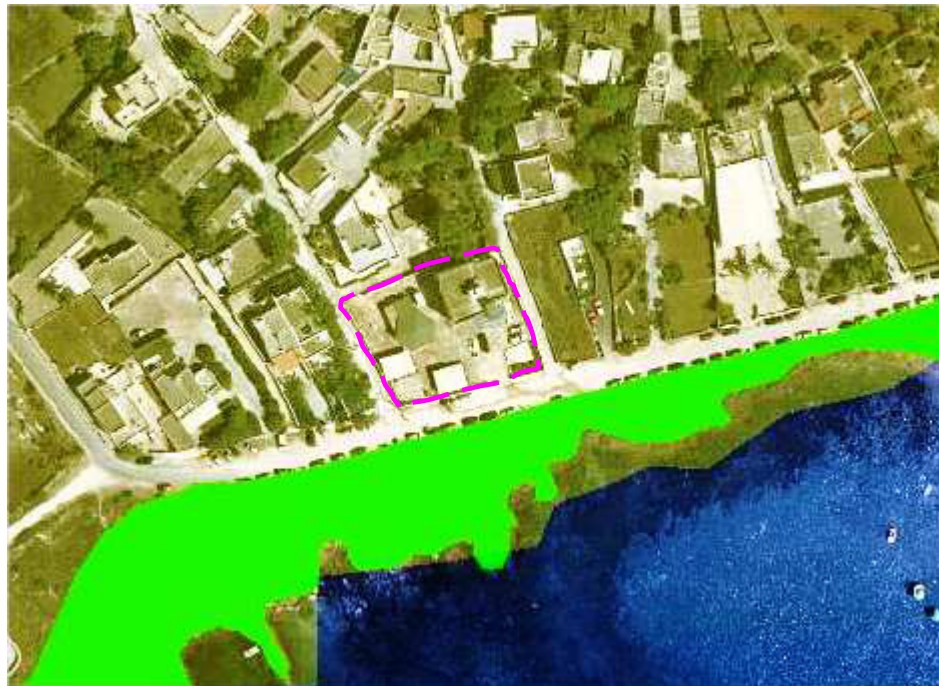
Dalla Carta Idrogeomorfologica dell'AdB-Puglia sono stati accertati nelle vicinanze i seguenti elementi, che non hanno rilevanza per i lavori che si propone di eseguire, in quanto a distanza di sicurezza dal sito, con presenza anche di opere di difesa costiera.

La Pericolosità Geomorfológica è limitata alla scogliera/frangiflutti

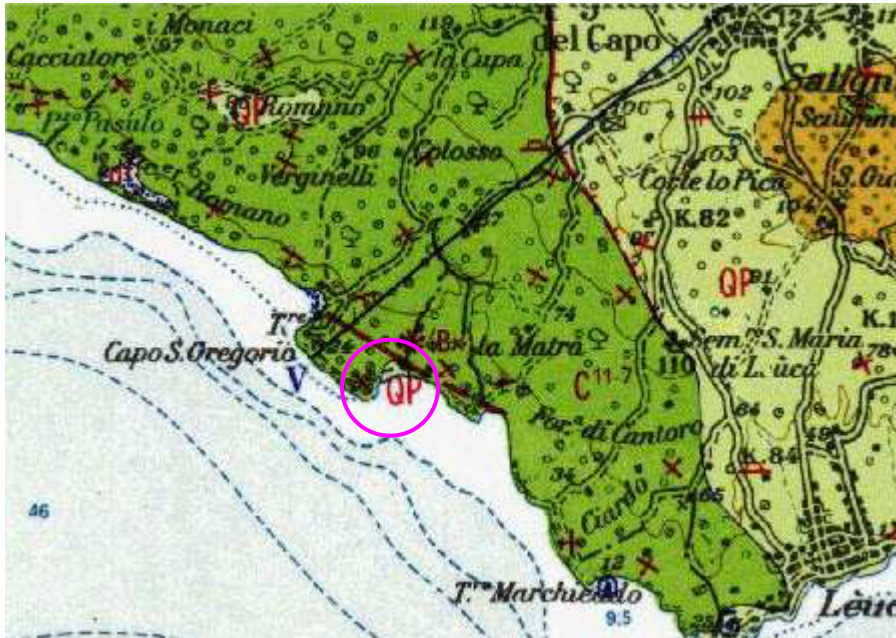
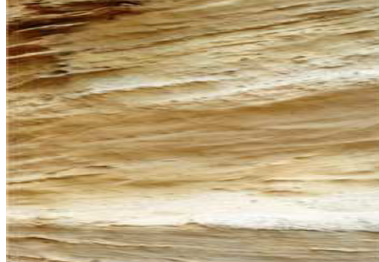
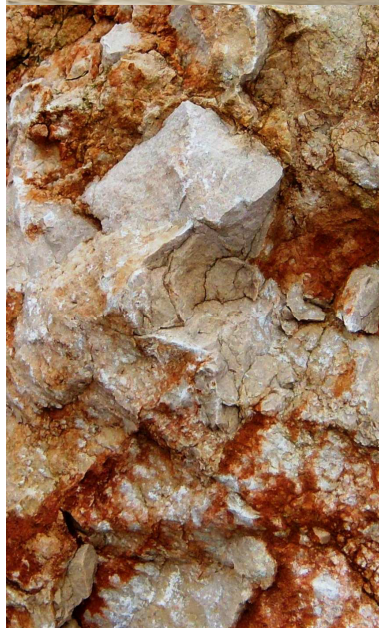
STRATIGRAFIA LOCALE

QP

Calcareniti

C11.7

Calcari

m 0,00

terreno vegetale

m 0.30

calcarenite tufacea

7 m

calcari

fratturati

> m 20,00

Sulla base di un rilevamento in loco, è stato possibile ricostruire la serie stratigrafica, caratterizzata in prevalenza da calcari e lembi di calcarenite-depositi marini.

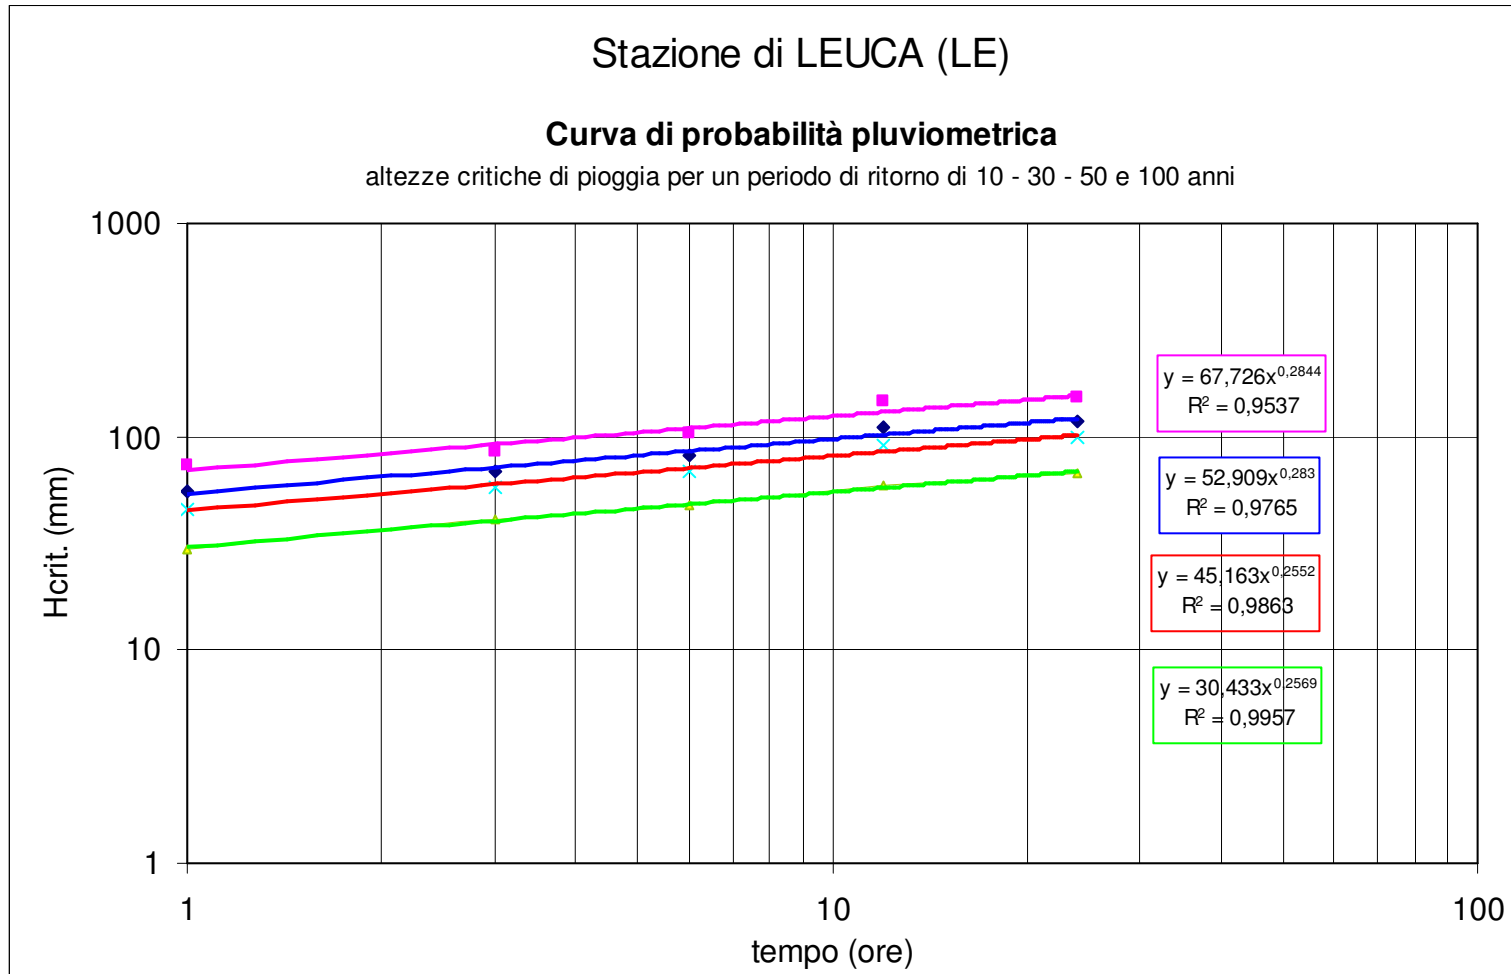
### LEUCA (LE) Diagramma delle altezze critiche di pioggia

Nei diagrammi che seguono, sono riportate le curve, di possibilità pluviometrica e la distribuzione di Gumbel, relative ad un tempo di ritorno da 10 e 100 anni.

Sono state analizzate le precipitazioni della Stazione Pluviografica di S.M. di Leuca 1960-92 ed in base alle altezze massime di pioggia è stata elaborata la curva climatica.

In merito agli afflussi, è stata eseguita un'analisi sul regime delle piogge intense, che ha consentito di definire la curva di possibilità climatica, con un tempo di ritorno da 10 a 100 anni e, con essa la stima dell'evento di pioggia critico.

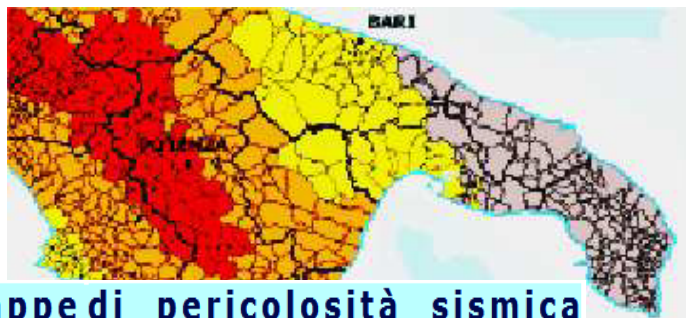
L'area in studio ricade in zona 4 (Regione Puglia D.R.G. 2/3/2004 n. 153 - Ordinanza PCM 20 marzo 2003 n. 3274).

ALLEGATO A – CLASSIFICAZIONE SISMICA DEI COMUNI ITALIANI				
Codice Istat	Comune	Categoria secondo la classificazione precedente (Decreti fino al 1998 N.C.)	Categoria secondo la proposta del GdL del 1998	Zona ai sensi dell'O.P.C.M. 3274/2003
75060	PATÙ	N.C.	N.C.	4

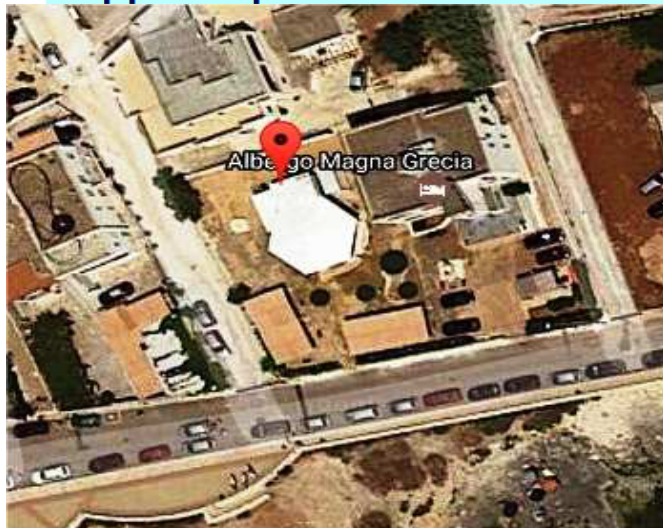
### Mappe di pericolosità sismica

Latitudine (WGS84)	Longitudine (WGS84)
<input type="text" value="39.81019468"/>	<input type="text" value="18.31663236"/>
Latitudine (ED50)	Longitudine (ED50)
<input type="text" value="39.811863"/>	<input type="text" value="18.317254"/>
Altitudine (mt) .....	<input type="text" value="6"/>
Classe dell'edificio	<input type="text" value="III: Costruzioni il cui uso preveda affollamenti signifi"/>
Vita Nominale Struttura .....	<input type="text" value="100"/>
Periodo di Riferimento per l'azione sismica .....	<input type="text" value="150"/>

Stato Limite	$T_r$ [anni]	$a_g/g$ [-]	$F_o$ [-]	$T_c^*$ [s]
Operatività	90	0.032	2.432	0.265
Danno	151	0.040	2.581	0.303
Salvaguardia Vita	1424	0.110	2.574	0.501
Prevenzione Collasso	2475	0.138	2.594	0.533
