LAVORI DI VALORIZZAZIONE DELL'AREA MONUMENTALE, ACCESSIBILITA' AI BENI E RESTAURO

CONSERVATIVO DELLA CENTOPIETRE E DELL'APPARATO PITTORICO.

IL RESTAURO CONSERVATIVO DELLE CENTOPIETRE E DELL'APPARATO PITTORICO

RELAZIONE TECNICO -

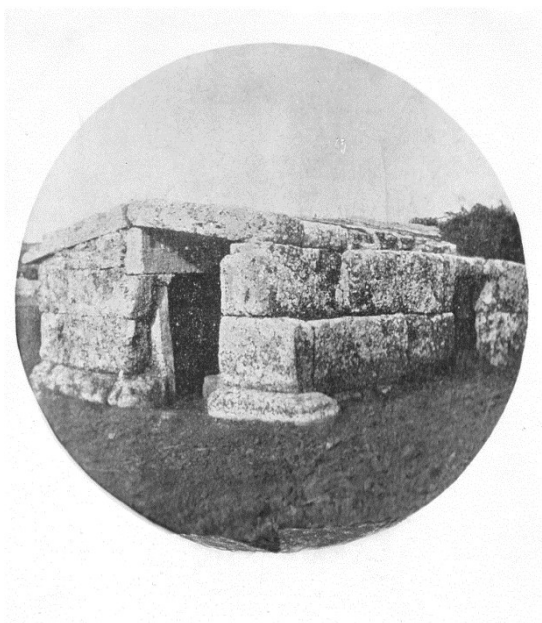
La Centopietre in un'immagine del fotografo Pietro Barbieri nel 1880 (*Archivio Fotografico "G. Palumbo", Museo Provinciale di Lecce*).

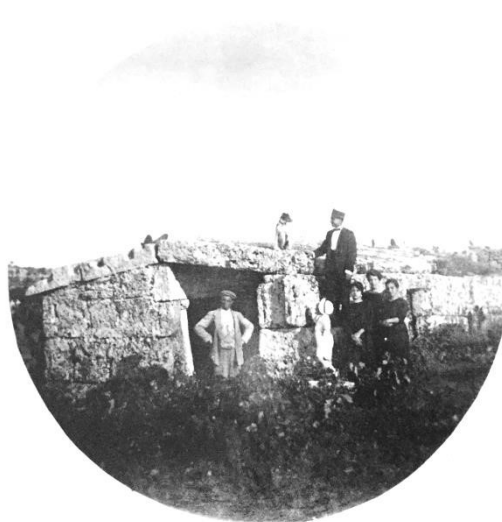
La Centopietre in un'immagine scattata da Giuseppe Palumbo nel 1924 (*Archivio Fotografico "G. Palumbo", Museo Provinciale di Lecce*).

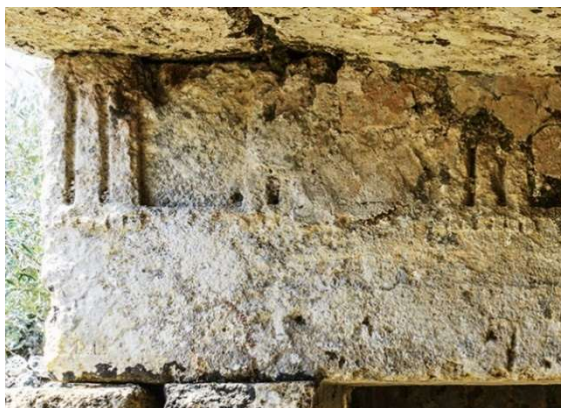
Blocco a fregio dorico riutilizzato come architrave (foto G. Negro)

potrebbero appartenere, accettando la proposta del Pagliara<sup>19</sup>, a uno o più monumenti funerari con struttura “a dado” coronata da un epistilio a dentelli e da un fregio dorico, tipologia di edilizia funeraria piuttosto diffusa nell’area interessata dalla colonizzazione militare triumvirale e augustea tra la tarda repubblica e il primo impero.<sup>20</sup> Il riuso dei fregi dorici, ovvero di blocchi con decorazione peculiare di monumenti funerari d’età precedente, nella Centopietre è, poi, chiara testimonianza di un recupero ideologico.

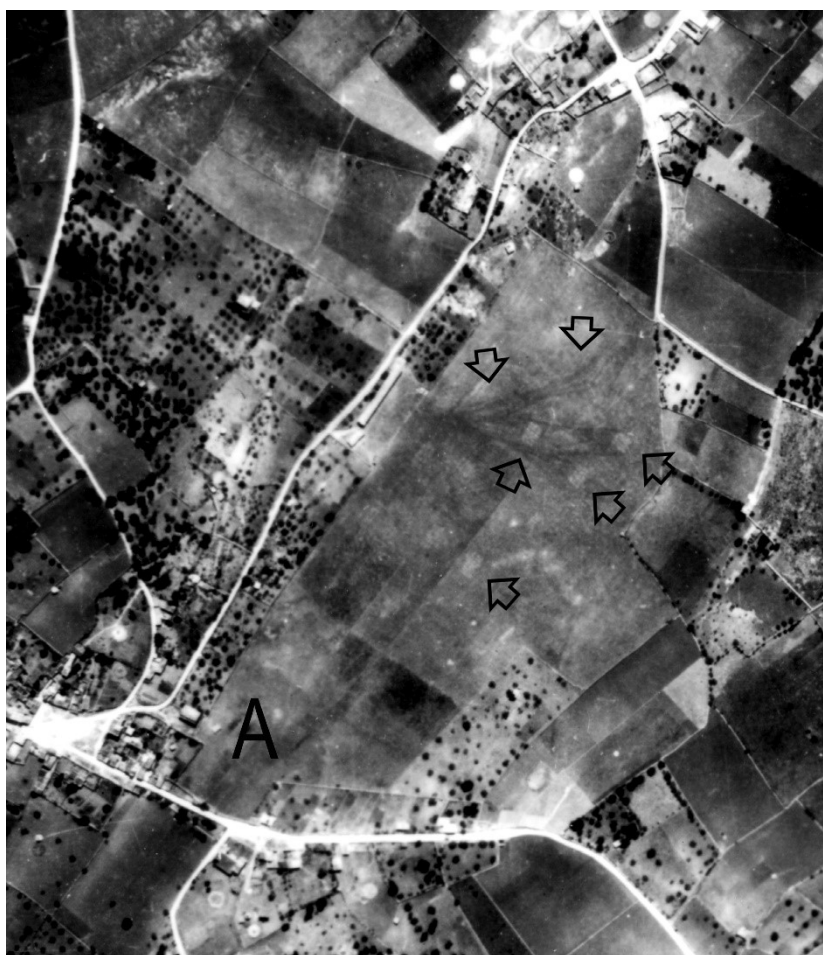
Particolare del fotogramma 112 del volo IGM 1947. Le frecce in alto indicano i fasci di tracce scure relative alla viabilità antica; al centro e in basso sono indicate le tracce chiare rettangolari riferibili a edifici funerari. Con A è indicata la Centopietre.

In un recente studio<sup>21</sup> si è proposto di riferire le numerose tracce visibili in un'immagine aerea storica al sepolcreto monumentale e alla viabilità interna della necropoli di Campo Re; l'analisi diretta condotta nell'area, che attualmente ospita un fitto uliveto, non ha permesso alcun riscontro delle evidenze, ma indagini geofisiche potrebbero aiutare nell'identificazione di possibili anomalie del sottosuolo e dunque nella localizzazione precisa di resti antichi sepolti. È comunque verosimile credere che gran parte dei blocchi utilizzati nella costruzione della Centopietre siano materiale di riutilizzo che appartenevano a strutture più antiche. Preziosa in tal senso è l'osservazione fatta dal Prandi circa le misure dei singoli blocchi del monumento che risultano esattamente multiple del piede romano di 29,9 cm: in quasi tutte le lastre di copertura e in gran parte dei conci delle pareti lo spessore risulta costante (1 piede), mentre variano altezza e lunghezza.

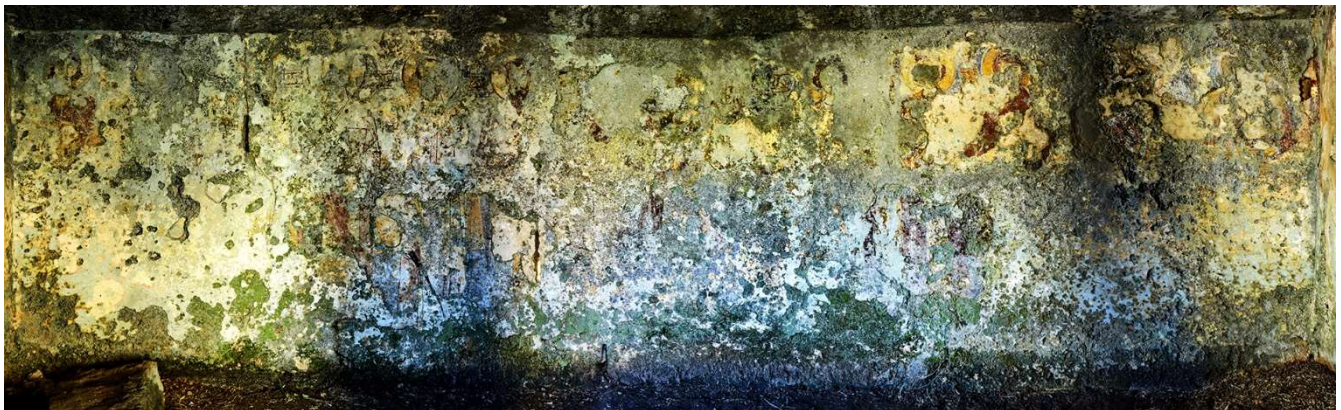
Fotopiano delle pitture murali de Le Centopietre, parete ovest (© G. Negro)

Le pitture murali dovevano originariamente spalmarsi su tutte le pareti laddove, ad oggi, le tracce più consistenti sono invece localizzate sul lato lungo occidentale e su quello breve settentrionale; altri frammenti di pellicola pittorica con tracce di pigmento ovvero di lacerti di preparazione sono visibili in vari altri punti delle restanti due pareti come pure dell'architrave centrale. Il brano più ampio si conserva sulla parete occidentale, immediatamente di fronte entrando dall'ingresso prospiciente la chiesa di San Giovanni, e restituisce una teoria di tredici figure di santi, maschili e femminili, astanti e collocate sotto arcate a scandire il ritmo regolare dello spazio del muro di fondo. Altri lacerti, più o meno estesi, di pellicola pittorica si conservano sui due lati brevi dell'edificio: su quello meridionale: due figure di santi astanti e frontali di cui uno certamente giovane sulla porzione occidentale della parete; gli fa da pendant un altro santo giovane e imberbe, oggi conservato solo allo stato di sinopia sulla porzione orientale del lato meridionale, a lato dell'ingresso minore. Più consistenti e interessanti, anche sotto il profilo iconografico, sono le tracce della parete settentrionale dove vi erano in origine un monumentale san Giorgio a cavallo (porzione occidentale) e una Crocifissione dall'altro lato, entrambi i brani oggi ridotti allo stato di tessere sparse di un mosaico pittorico oramai irrimediabilmente perduto. Si segnalano, da ultimo, alcuni brani che interessano l'architrave centrale: un volto a sinopia su fondo ocra che guarda alla teoria di santi della parete occidentale; e alcuni semplici motivi ornamentali a zig-zag sulle facce inferiori della stessa architrave.

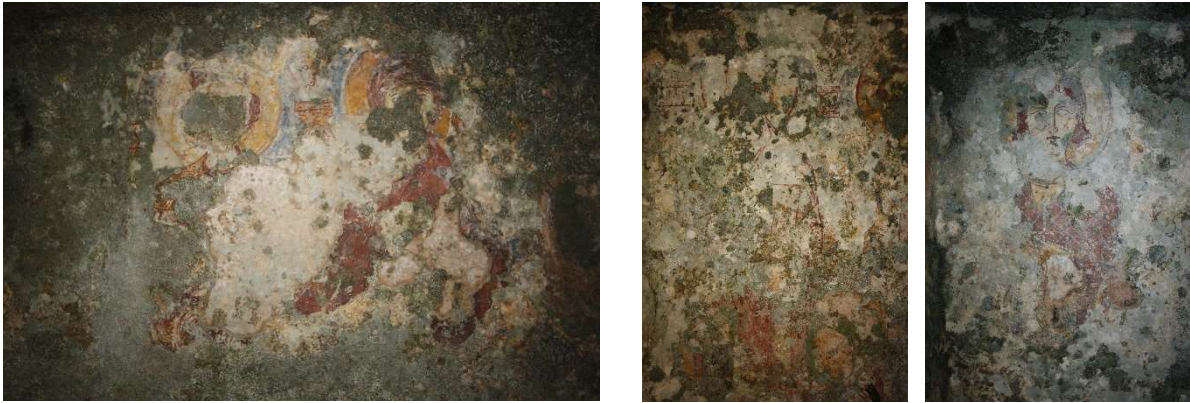
Dettagli degli affreschi lungo la parete ovest (© M.R. Marchetti).

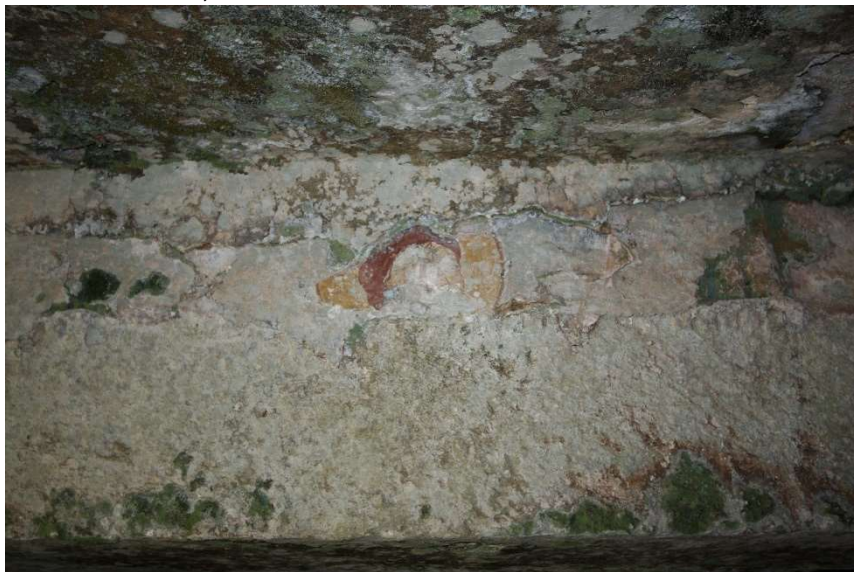
*Le Centopietre*, tracce pittoriche sull’architrave (© M.R. Marchetti).
