Linee guida 4.4

Linee guida per la tutela, il restauro e gli interventi sulle strutture in pietra a secco della Puglia

piano paesaggistico territoriale regionale

REGIONE PUGLIA - Assessorato all'Assetto del Territorio

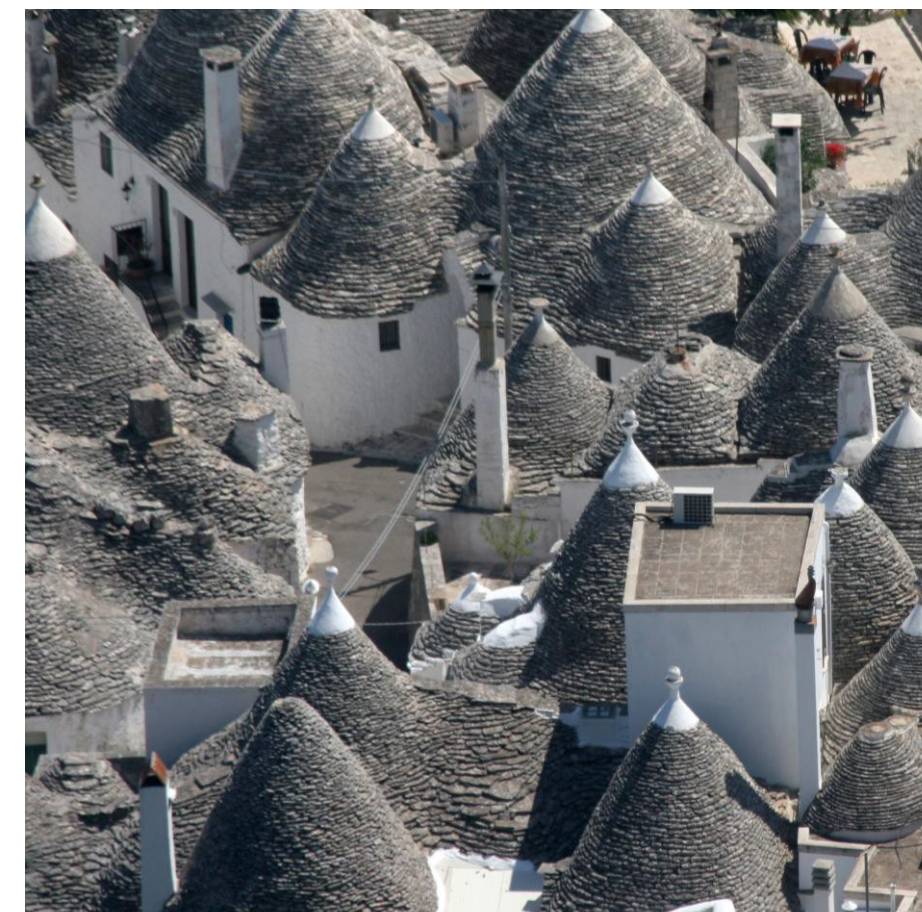
A sinistra: esempi di specchia, parietone e muretto a secco
In alto: Le coperture dei trulli di Alberobello

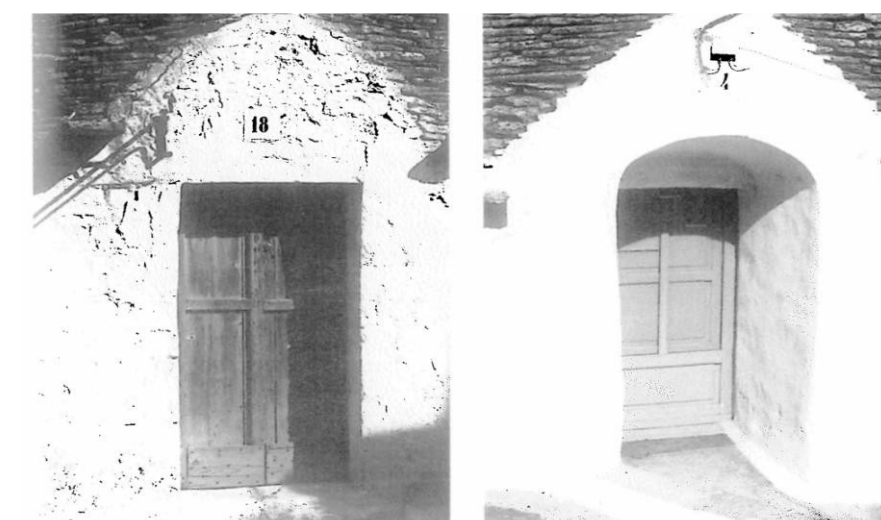
Disegni ed esempi di portoncino "alla mercantile" (tratto da A. Ambrosi, R. Panella, G. Radicchio, "Storia e destino dei trulli di Alberobello. Prontuario per il restauro, Schena, Fasano 1997.)

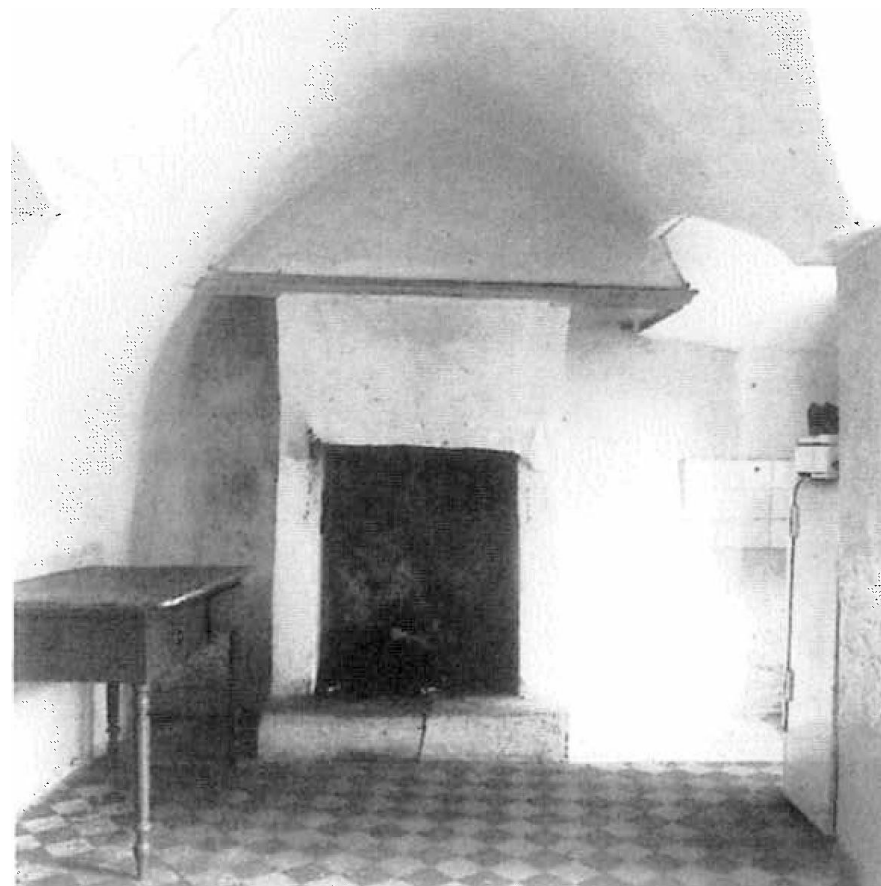
Un esempio di "focarile" (tratto da A. Ambrosi, R. Panella, G. Radicchio, op.

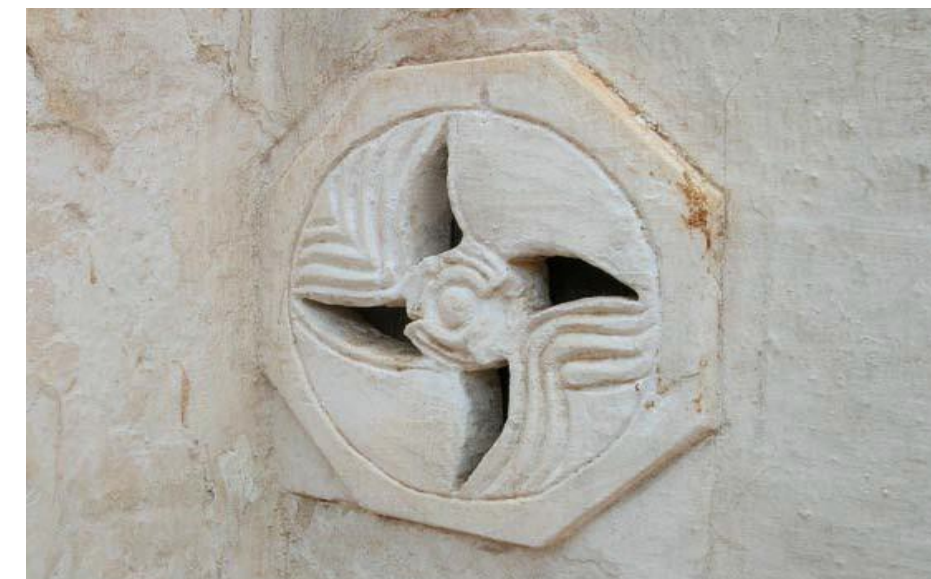
Esempio di elemento di chiusura di un foro murario di aerazione naturale

Le norme oggi in uso riguardanti l'agibilità, oltre ai parametri dimensionali, definiscono un vano abitabile se dotato di aerazione e illuminazione diretta. Considerata la difficoltà di adottare questo criterio per i vani e le alcove delle costruzioni in pietra a secco, che non hanno quasi mai aereazione e illuminazione diretta ma si affacciano su un vano centrale, si può garantire un minimo di aereazione e illuminazione consentendo, ad esempio, di realizzare nelle murature un'apertura verso l'esterno di modeste dimensioni (massimo cm 30 x 30), tenendo conto dell'impianto strutturale murario ed evitando di intersecare la linea di gronda e qualsiasi partito architettonico orizzontale e continuo interno ed

esterno. In alternativa potrà essere previsto un impianto di areazione forzata dalle caratteristiche precedentemente descritte.

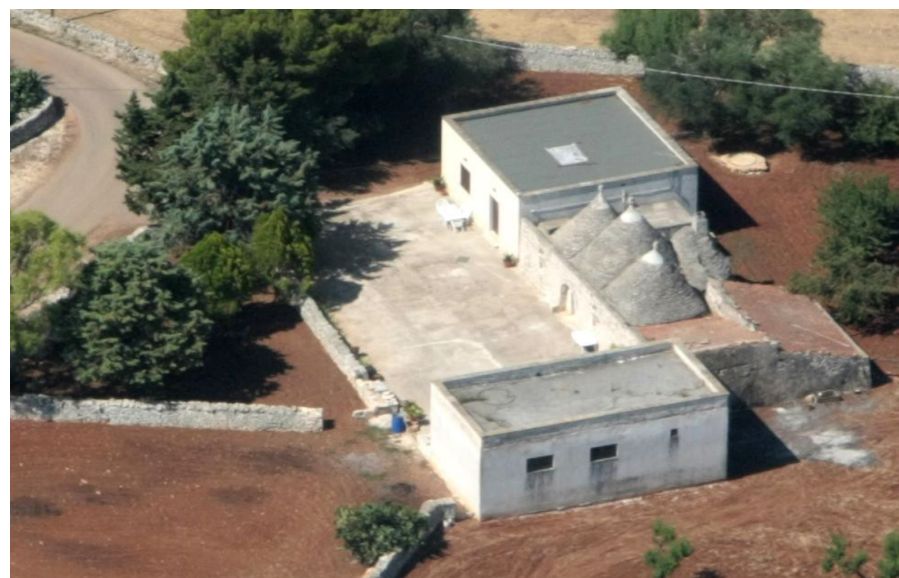
Esempi di ampliamenti di manufatti di pietra a secco con volumi a copertura piana o a volta estradossata con manto di chiancarelle

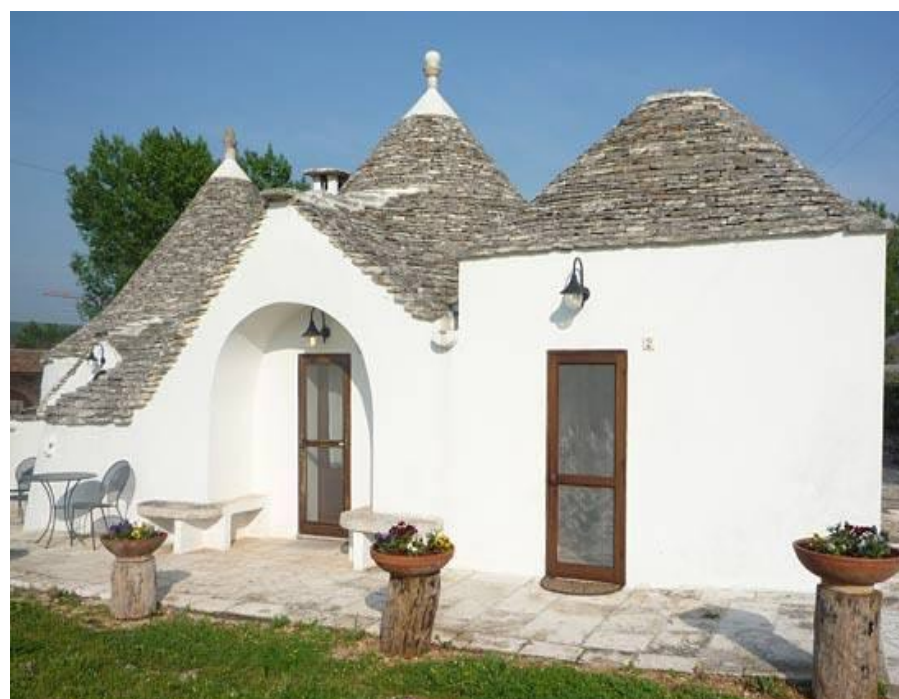
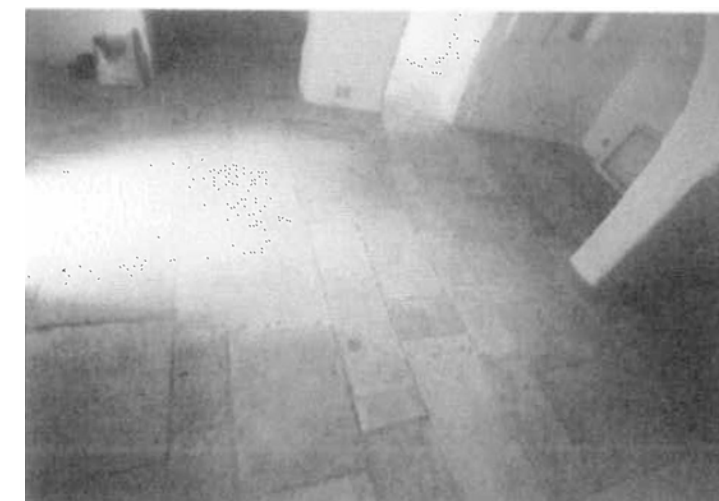
Esempio di restauro interno di trulli e lamie: progetto di manufatti in pietra a secco (tratto da A. Ambrosi, R. Panella, G. Radicchio, op. cit.)

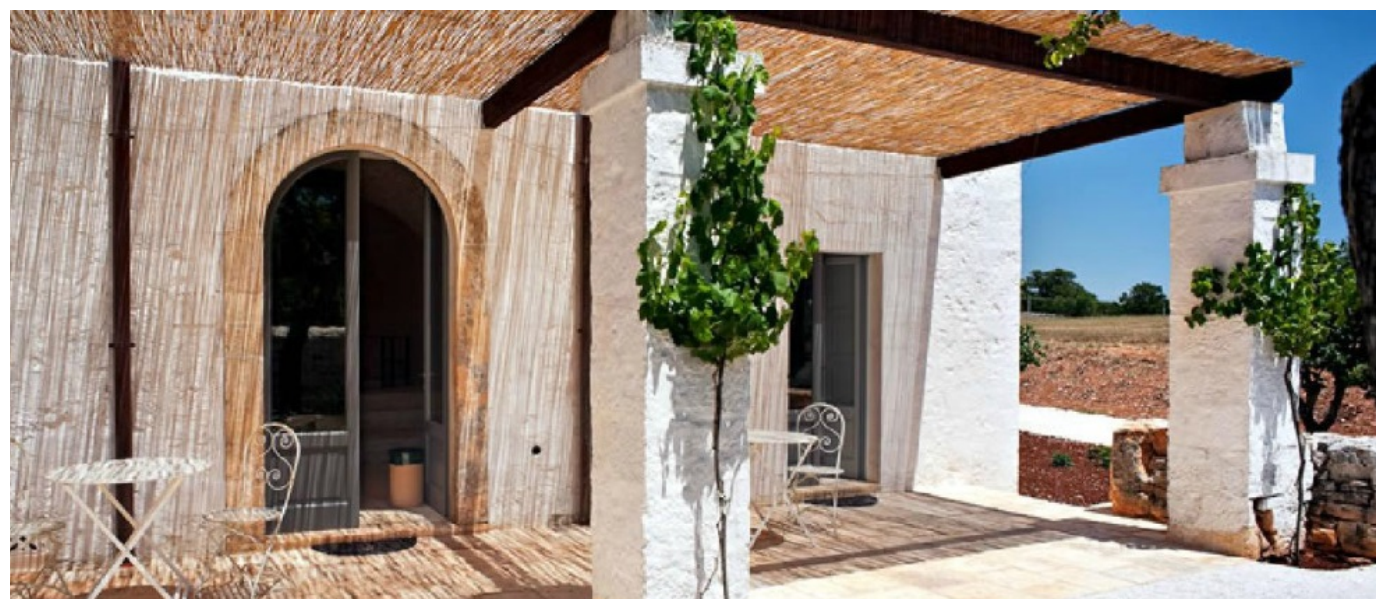
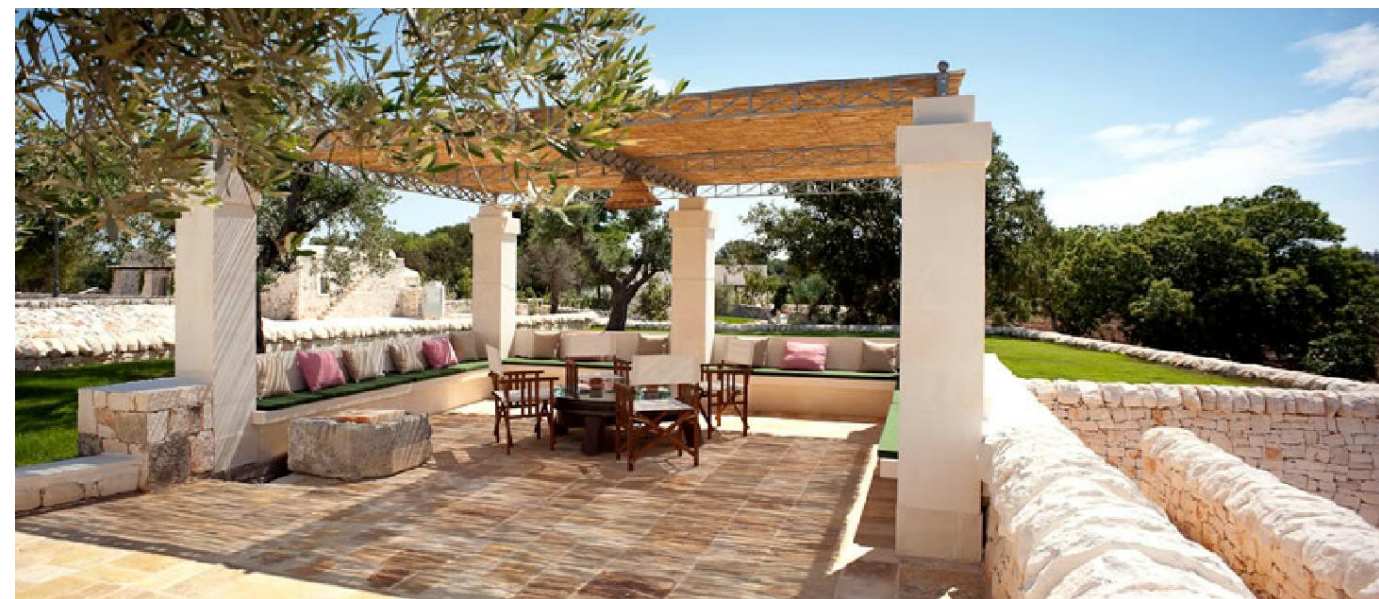
Esempi di pergolati realizzati con piedritti murari scialbati e strutture metalliche, con incannucciato o vite.

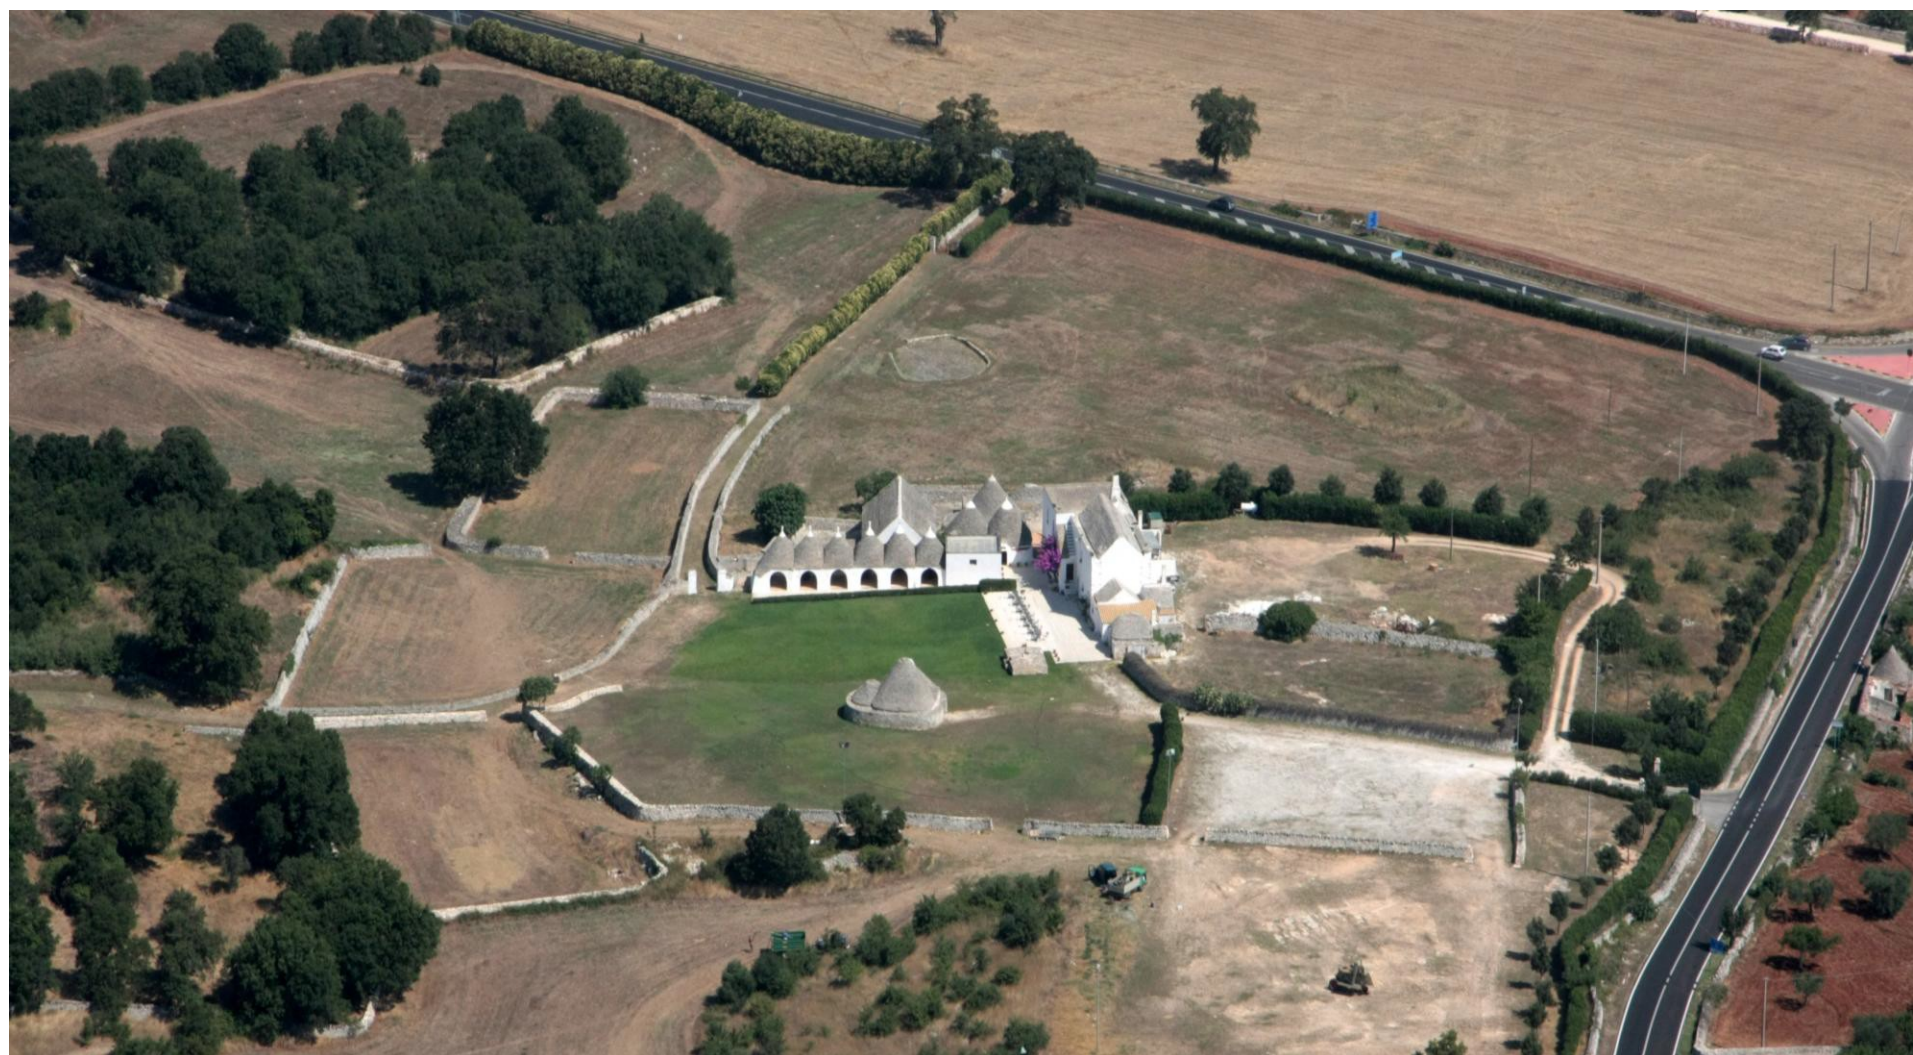
Aggregazione a corte di trulli e casette con recinzioni a secco

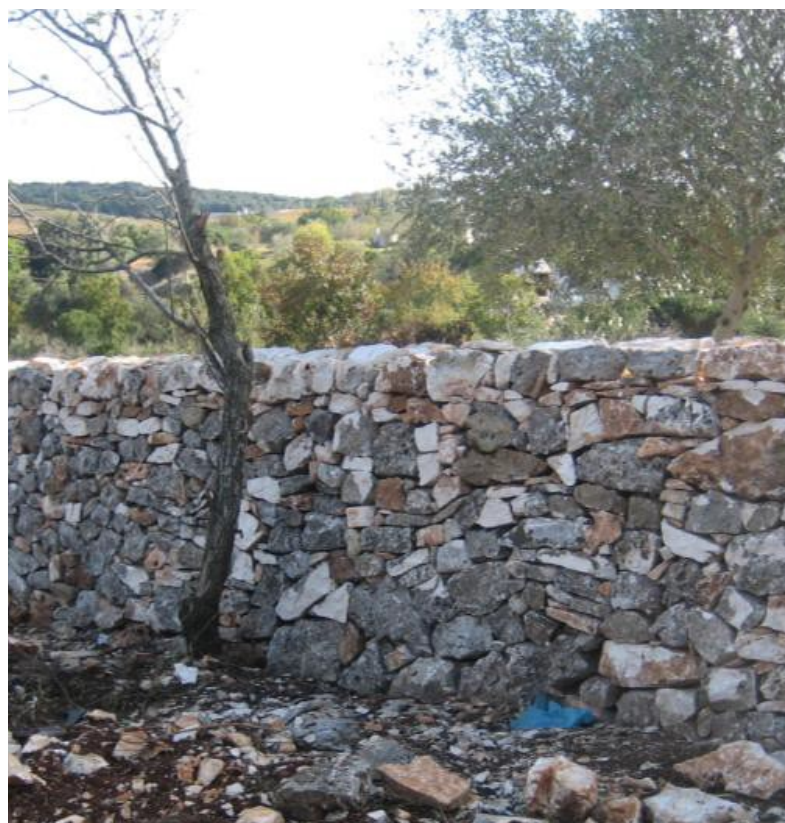
Interventi di ricostruzione recinzioni interpoderali con muretti a secco; in evidenza la costruzione del muro a scarpa, la tutela delle specie arboree consolidate sulla traiettoria del muro, il recupero delle pietre e l'integrazione con le nuove, la collocazione delle pietre di chiusura superiore.

- tipo di pietra;
- pezzatura e forma degli elementi costitutivi, in particolare del cordolo terminale di chiusura, costituito da una serie di conci disposti di traverso e a volte aggettanti (detto "ghirlanda" o "coperta");
- composizione della muratura (nucleo in materiale sciolto, ecc.)
- altezze;
- spessori e inclinazione del "muro a scarpa".

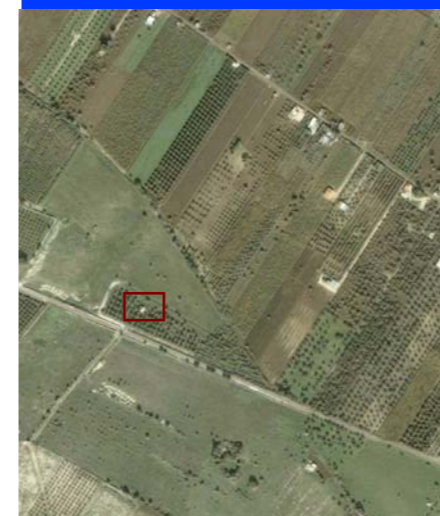
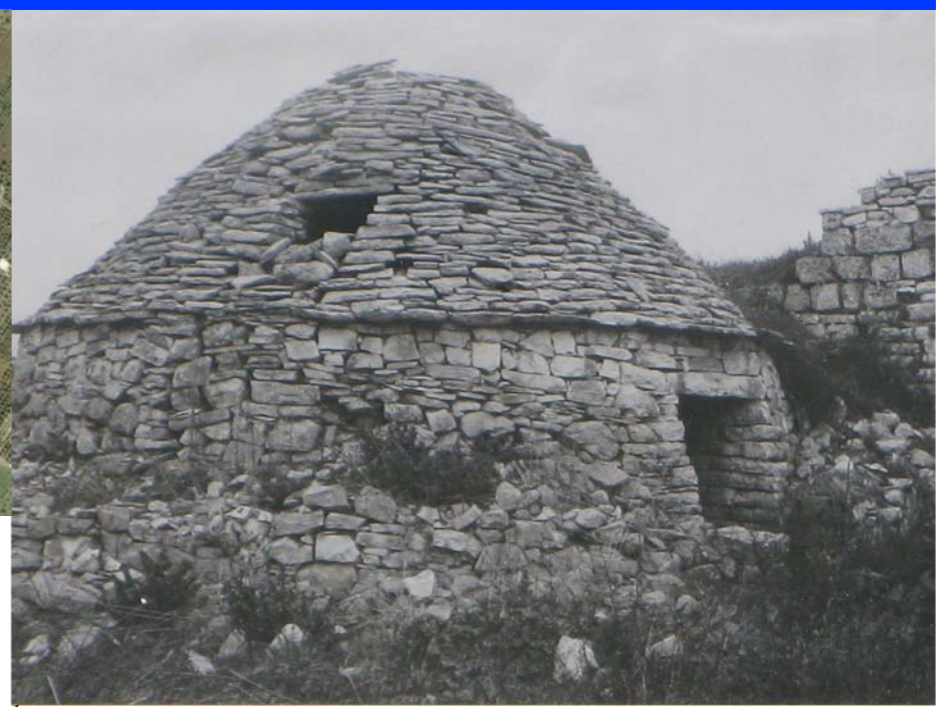
C2.1

OSSERVAZIONI: il trullo a Nord con i suoi 7,5 metri di diametro interno presenta la più grande cupola in aggetto finora riscontrata in Puglia.

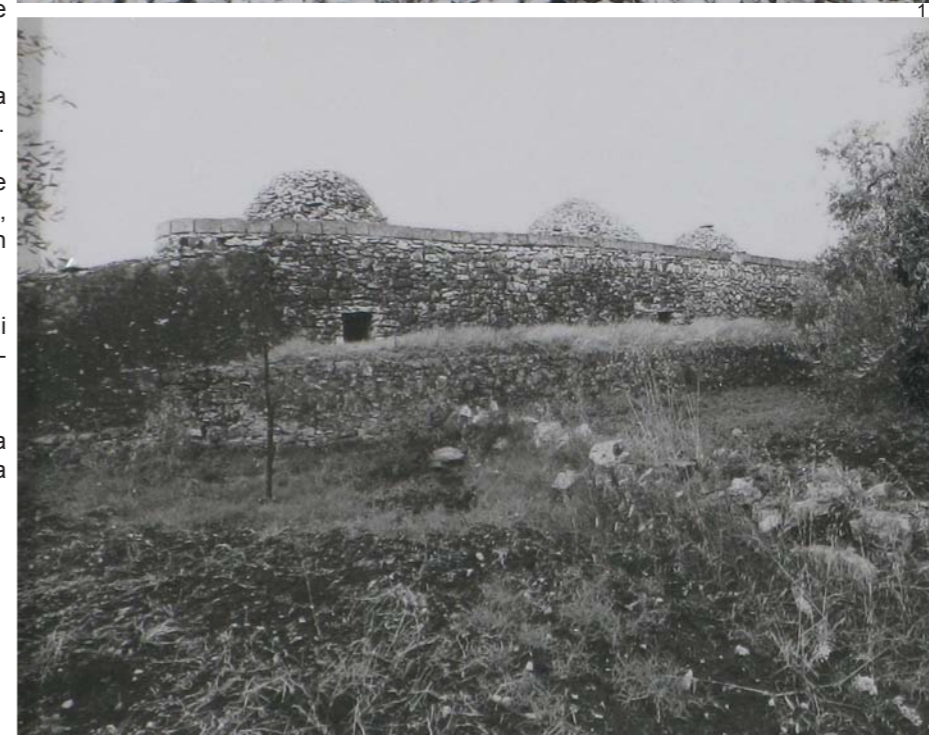
1.vista anteriore
2.vista posteriore

STATO DI COSERVAZIONE: in stato di abbandono, coperture fortemente degradate.

OSSERVAZIONI: si può paragonare a manufatti simili diffusi sulla costa a nord di Bari.

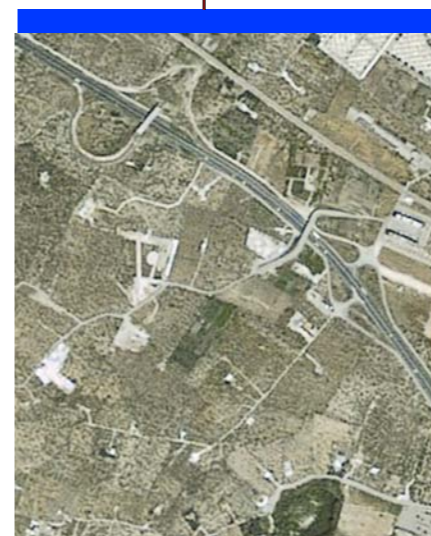
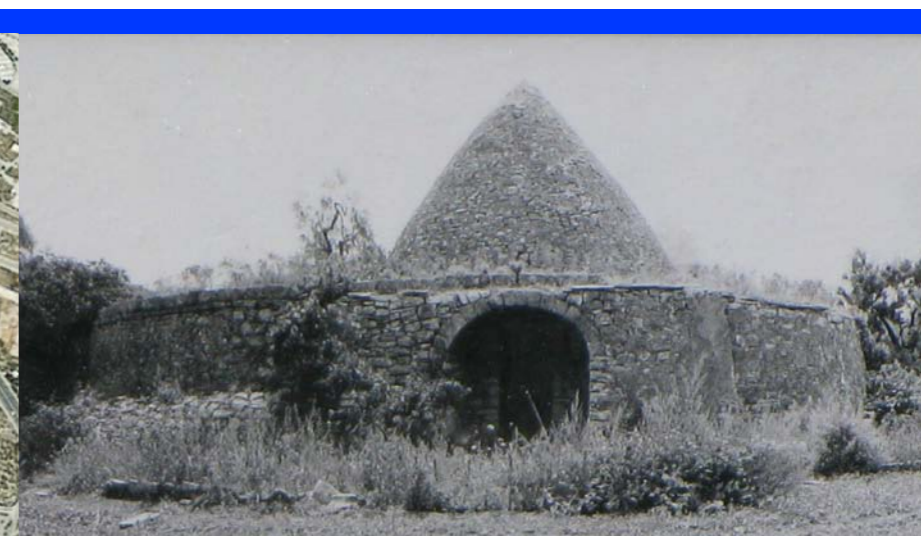
C2.4

Pianta: vano centrale quadrato con vani minori disposti a croce; massa muraria di grande spessore, di forma allungata. Focolare contrapposto all'ingresso

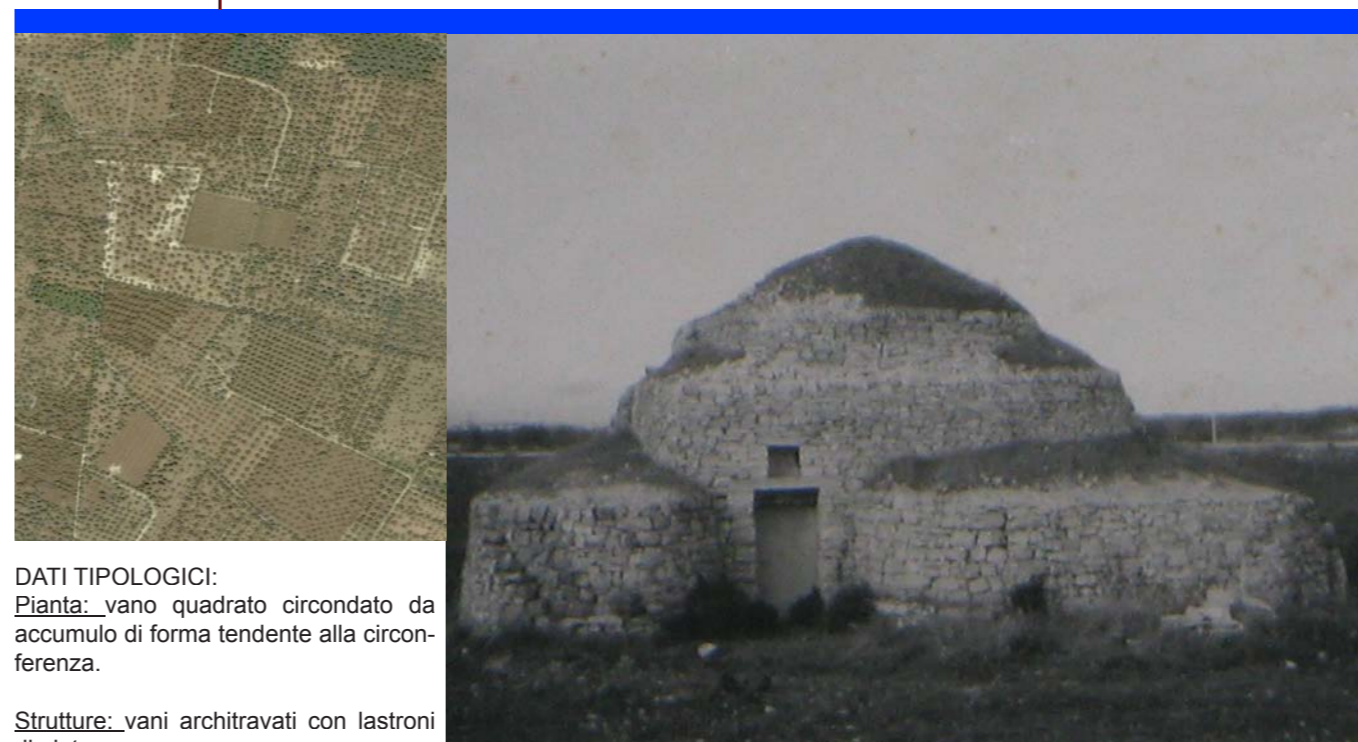
C2.5

Pianta: vano quadrato circondato da accumulo di forma tendente alla circonferenza.

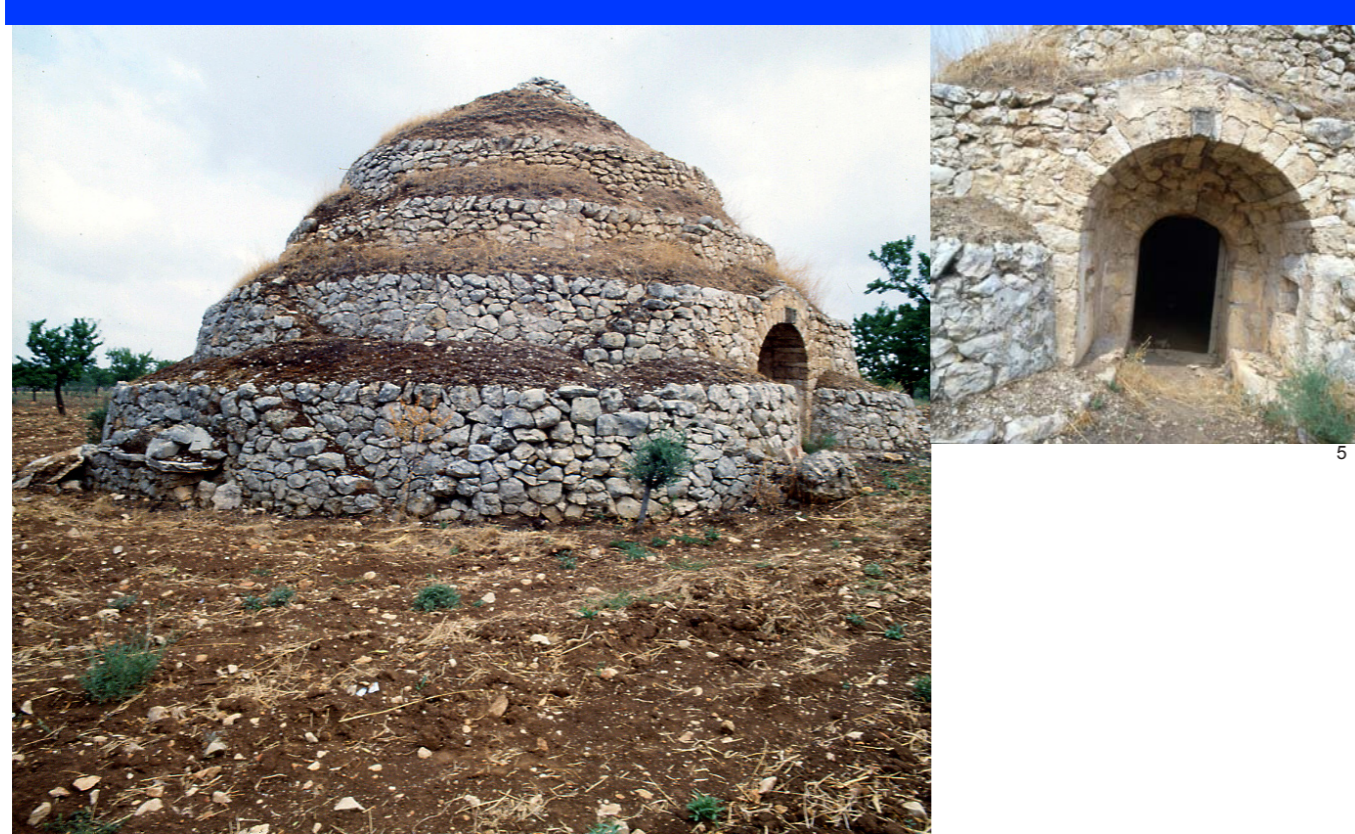
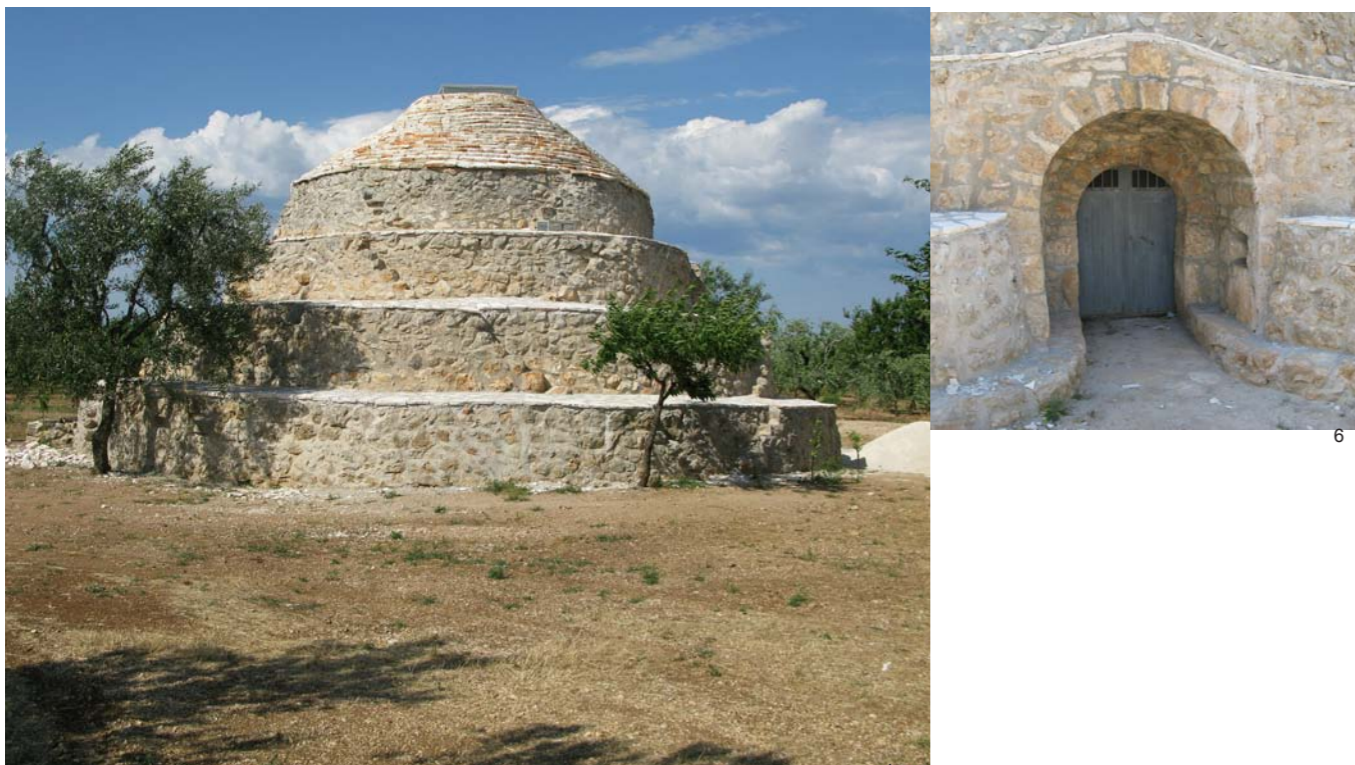
- 1.vista anteriore (precedente intervento)
- 2.vista posteriore (precedente intervento)
- 3.vista laterale (precedente intervento)
- 4.vista laterale (post- intervento)
- 5,6. particolare ingresso prima e dopo l'intervento
- 7,8. vista laterale (post-intervento)

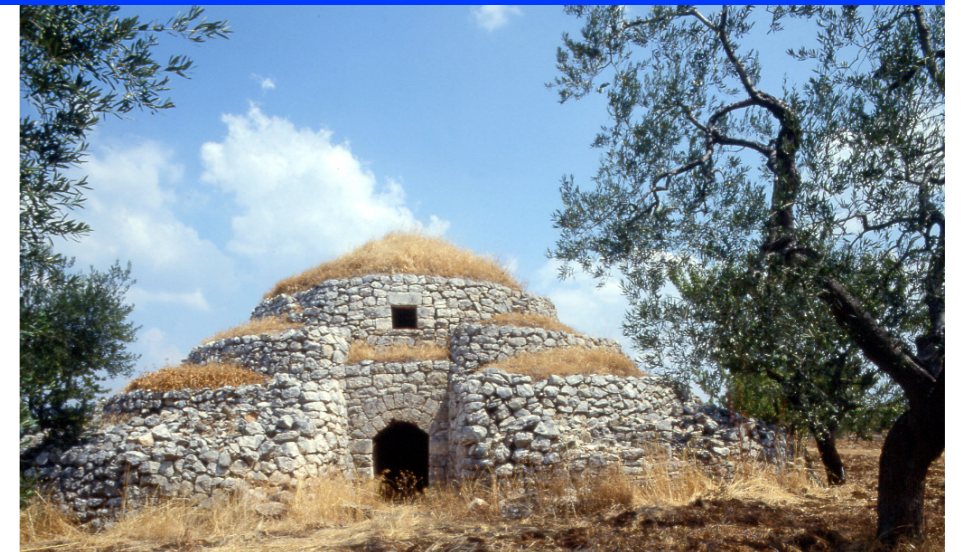
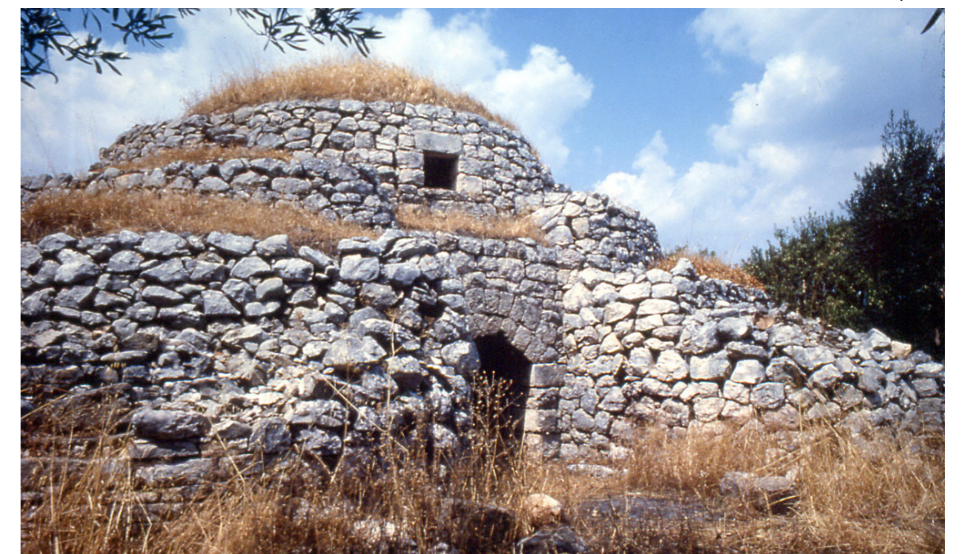
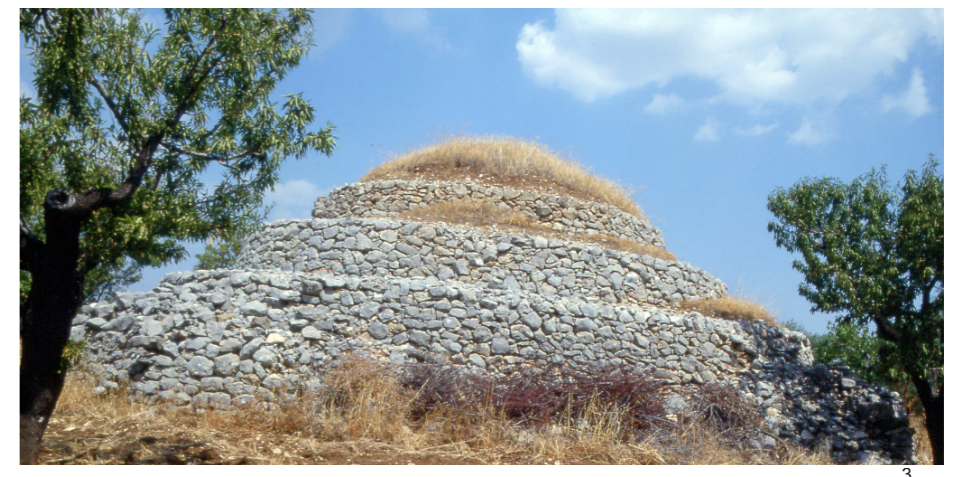
C2.9

- 1.vista anteriore
- 2.particolare ingresso
- 3.vista posteriore
- 4.vista anteriore
- 5.particolare ingresso

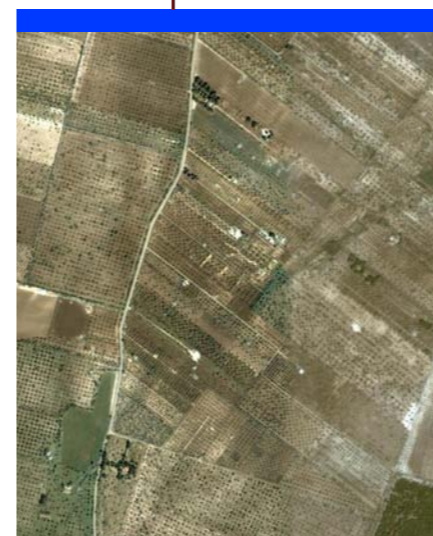
C2.10

Pianta: circolare (contornata da anelli di accumulo di materiale lapide di spie-tramento) con corpo minore aggiunto di pianta quadrata.

Strutture: cupole in aggetto.

Estradosso delle coperture: coperture coniche in "chiancarelle" sulla grande cupola e copertura a due falde piane sul vano minore.

Destinazione d'uso: l'apertura superiore con le due rampe ricavate sulla falda conica, fanno supporre un uso originario come Silos per il fieno; le finestre aperte nella grande cupola, invece, fanno pensare ad un mutamento di destinazione d'uso, per riparo di animali e per il pernottamento durante il raccolto.

STATO DI CONSERVAZIONE(1986): in abbandono; discreto stato delle strutture.

OSSERVAZIONI: è un caso piuttosto raro di pianta circolare composta con altri corpi. Notare il pinnacolo triangolare sul colmo della copertura.

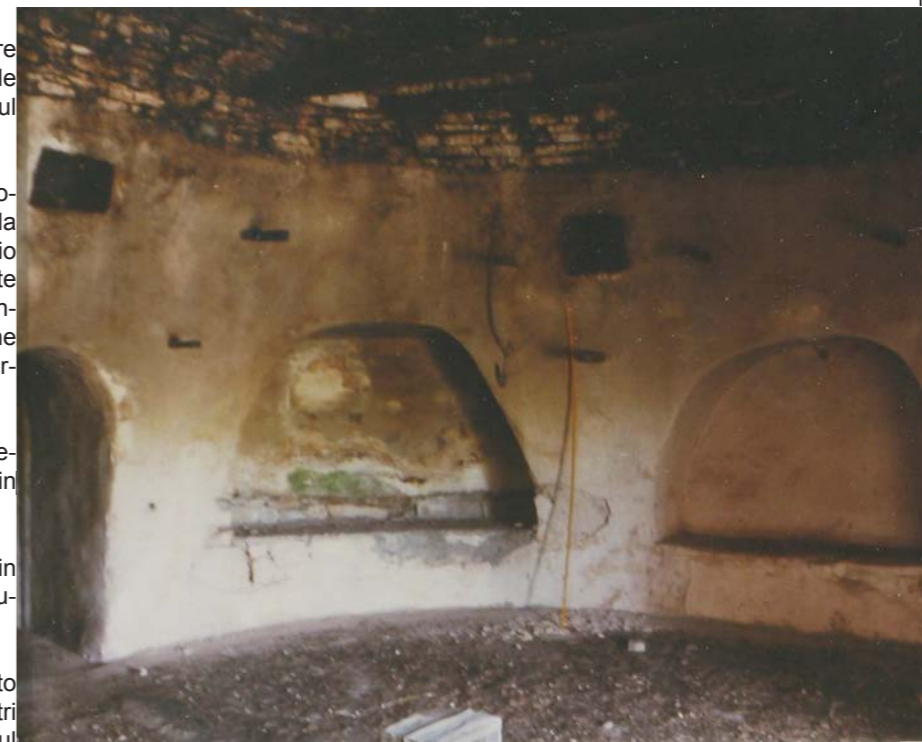
- 1.vista anteriore
- 2.interno particolare delle mangiatoie

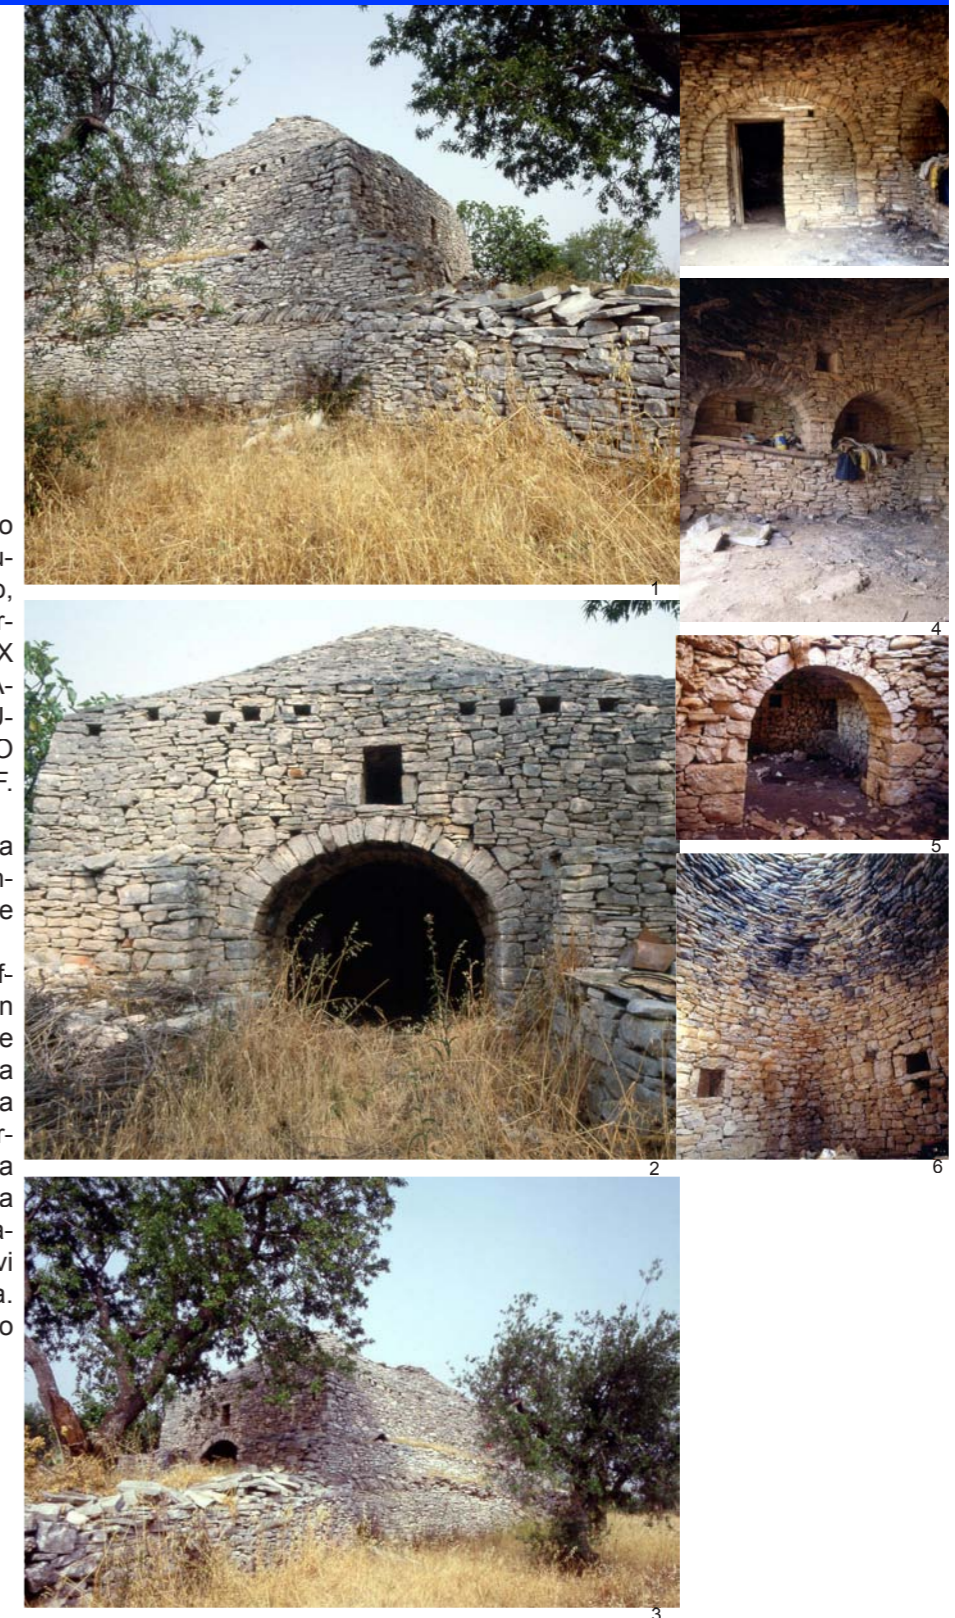
C2.11

L'edificio fa parte di un complesso piuttosto vasto comprendente alcuni lamioni di aspetto ottocentesco, una colombaia e una grande cisterna costruita nell'800. (IMMANI EX LAPICIDINA UNDEQUAQUE PRAERUTTAQUARUM RECEPTACULUM HOCCE BLASIIUS CHIECO OPIFICE MICAELELOIACONO FF. AD 183 S).

Si tratta di un trullo doppio adibito a stalla accessibile dal fronte mediante un arco a tutto sesto leggermente ribassato.

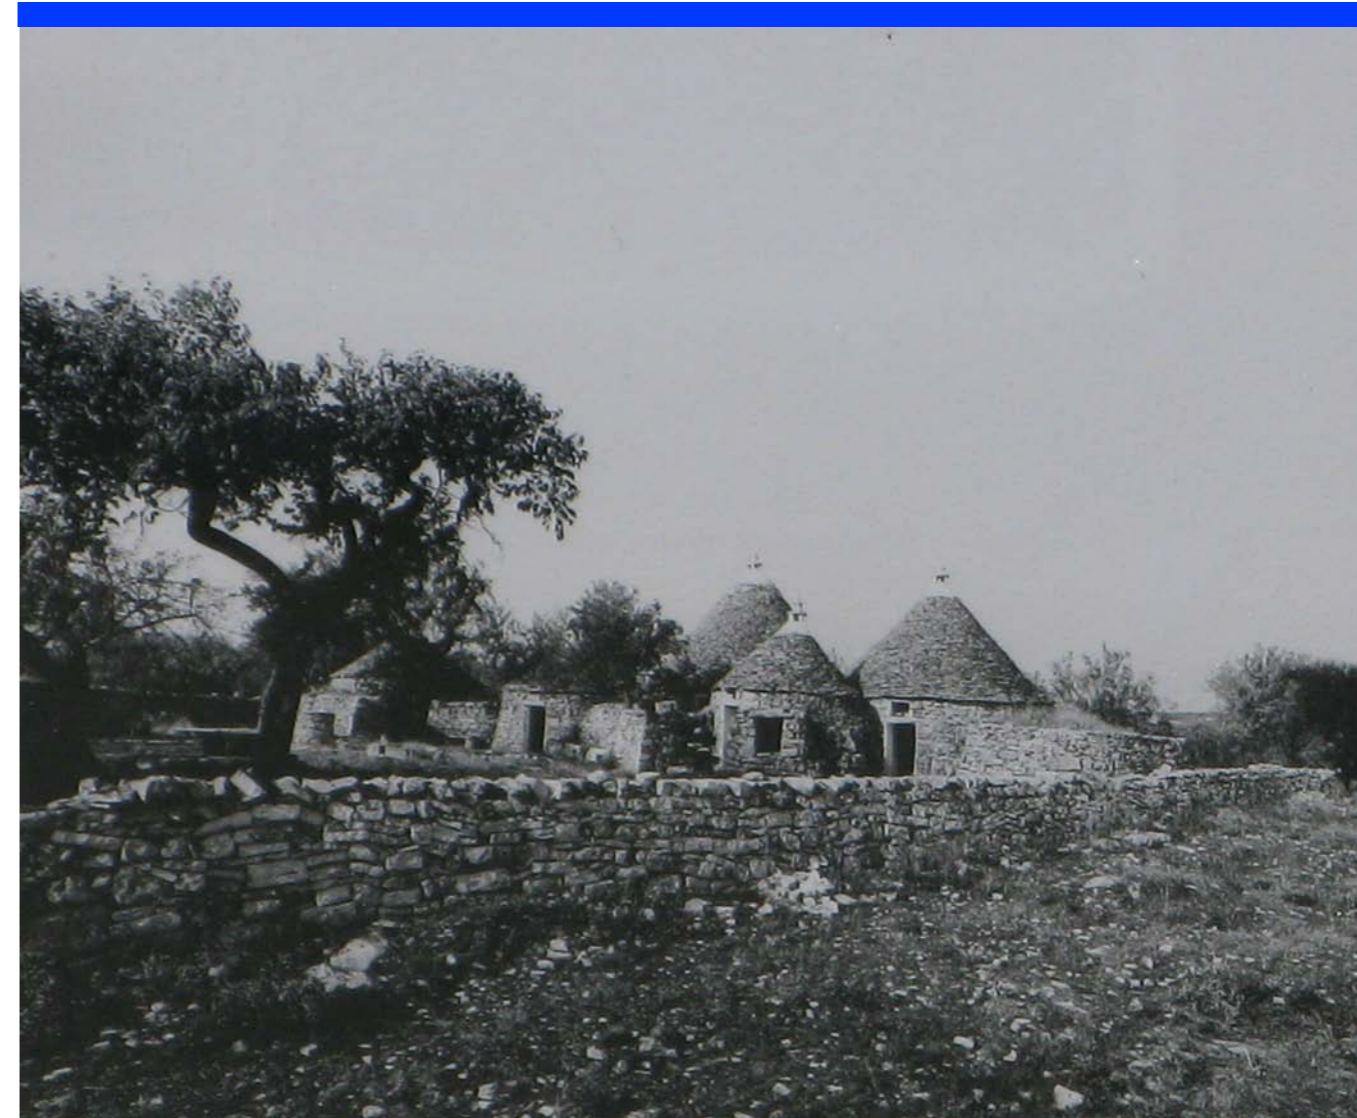
1. veduta di insieme

Pianta: aggregazione irregolare di 5 elementi a trullo, monovano, non intercomunicanti, a pianta quadrata o circolare, in funzione della destinazione.

Strutture: interamente lapidea.

Estradosso delle coperture: copertura a forma conica a generatrici rettilinee con "Chiancarelle".

STATO DI CONSERVAZIONE: in stato d'uso con alterazioni.

OSSERVAZIONI: facente parte di un complesso appartenente ad un'unica proprietà e legato alla coltura cerealicola (vedi Grumo Appula rilievo 1A/87) era destinato ad uso temporaneo durante i periodi di semina e raccolto. Le superfici coniche di coperture sono aggettanti alla base per il deflusso delle acque verso l'esterno, senza opera di canalizzazione per la raccolta.

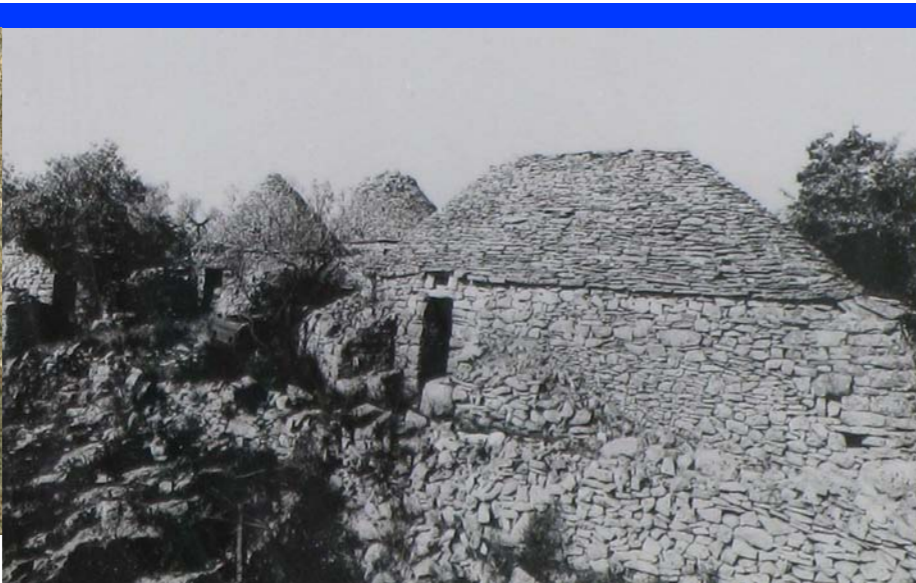
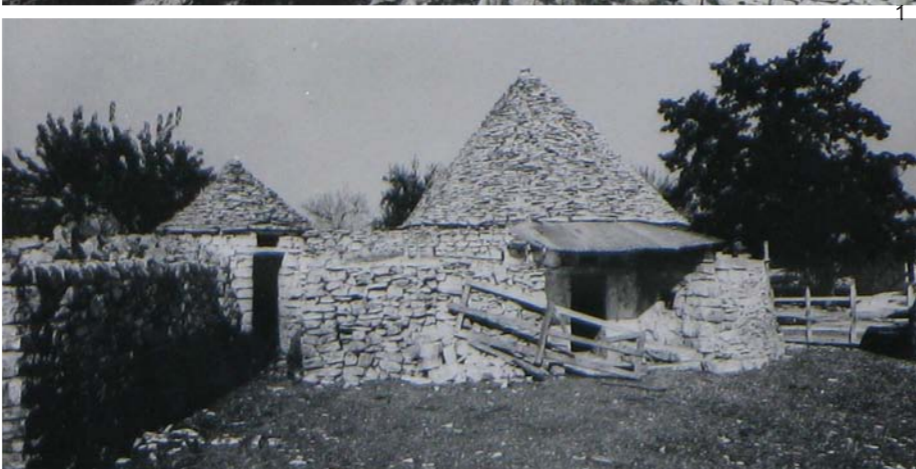
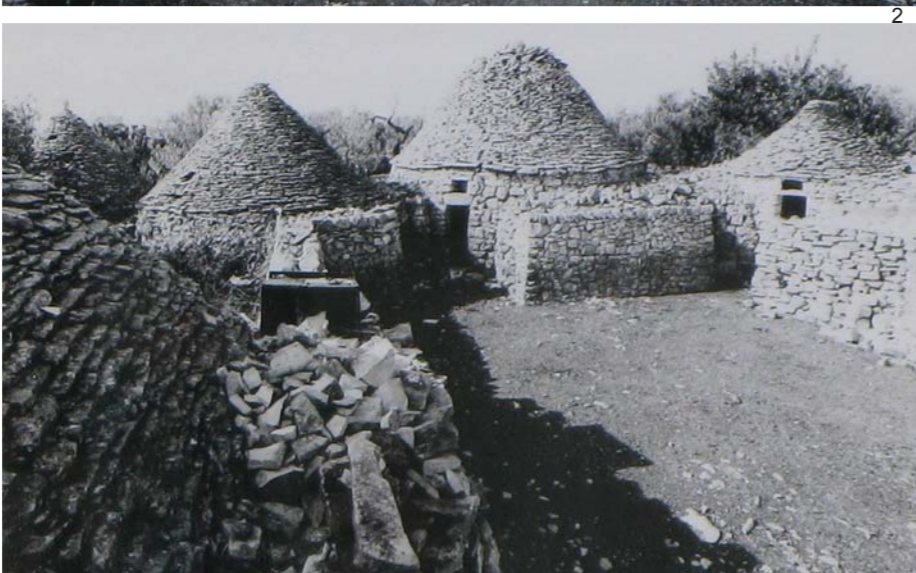
C2.13

- 1.vista lato ovest
- 2.vista lato est
- 3.vista lato sud

Pianta: aggregazione di quattro elementi a trullo a forma conica e due a doppia cellula quadrata con copertura a "carena", non comunicanti.

Estradosso delle coperture: a chiancarelle con forma conica a generatrici rettilinee ed a "carena di nave rovesciata".

OSSERVAZIONI: da rilevare la forma della copertura in funzione del relativo ambiente sottostante: a cono per l'elemento monovano a pianta circolare o quadrata, a carena di nave rovesciata per l'elemento a vano doppio a pianta quadrata.
