Linee guida 4.4

Linee guida per la tutela, il restauro e gli interventi sulle strutture in pietra a secco della Puglia

piano paesaggistico territoriale regionale

REGIONE PUGLIA - Assessorato all'Assetto del Territorio

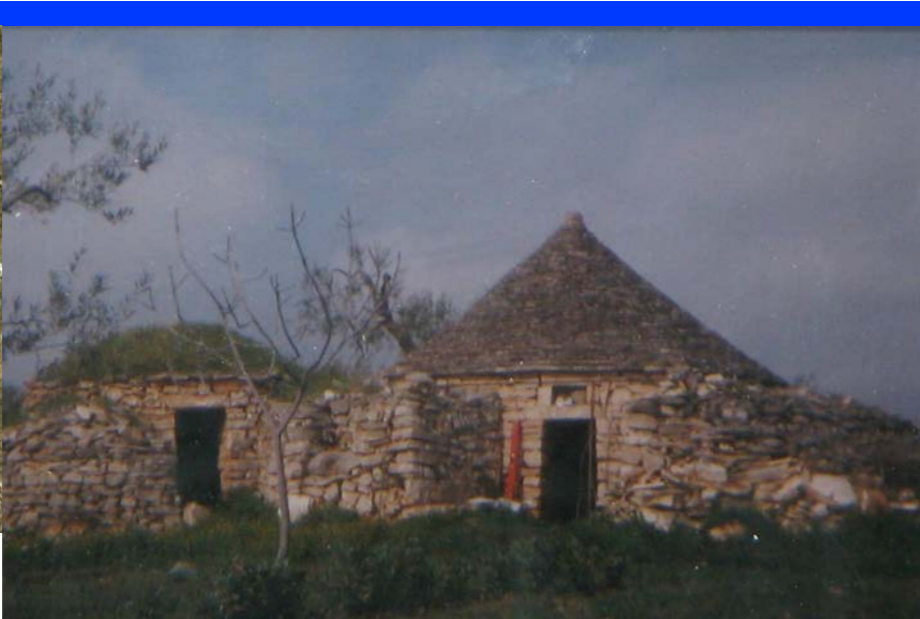
C2.14

Pianta: vani di media dimensione (3/4 mt) di forma quadrata, rara la pianta circolare.

Strutture: in opera, piuttosto regolare, di conci di pietra sbozzati. Notevoli i pezzi d'opera per gli architravi dei vani di ingresso; forma esterna complessiva cilindro conica, con accumuli anulari ad avvolgimento.

Estradosso delle coperture: superficie conica a generatrici rettilinee con tegumento di "chiancarelle", pinacoli costituiti da pietre lavorate in forma tronco conica. Il tipo si alterna con quello, più frequente, a cumulo di terra costituiti da pietre lavorate in forma tronco-conica. Il tipo si alterna con quell, più frequente, a cumulo di terra.

STATO DI CONSERVAZIONE(1986): buono.

OSSERVAZIONI: Per tradizione verbale i trulli ricoperti da "chancarelle", (meglio rifiniti degli altri ricoperti da cumulo di terra) sono stati costruiti da "mastri paretai" provenienti da Gioia del Colle, Putignano ed Acquaviva delle Fonti.

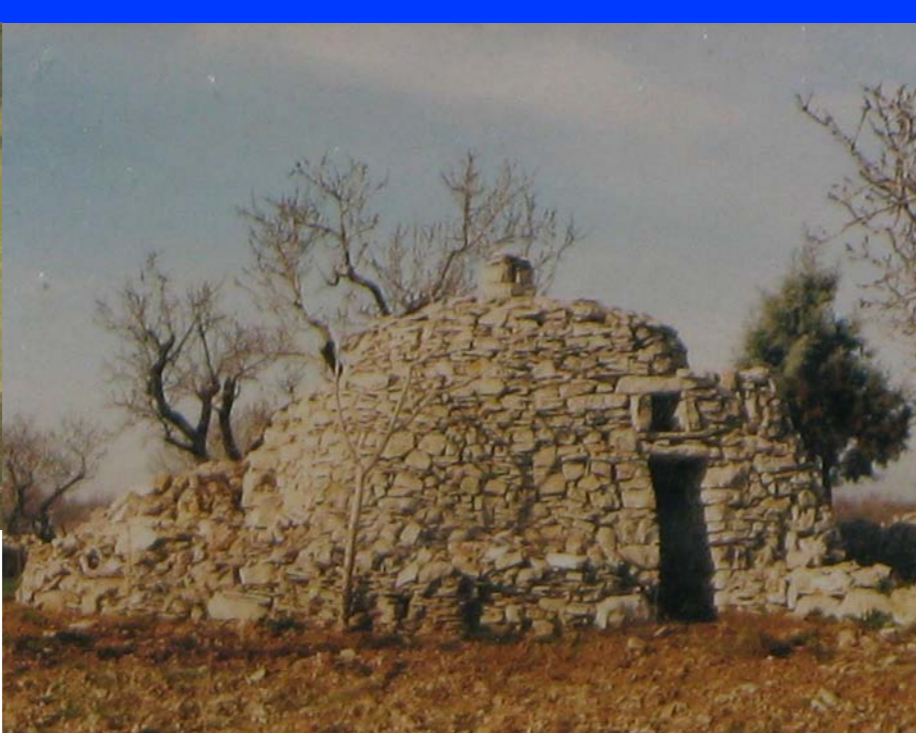
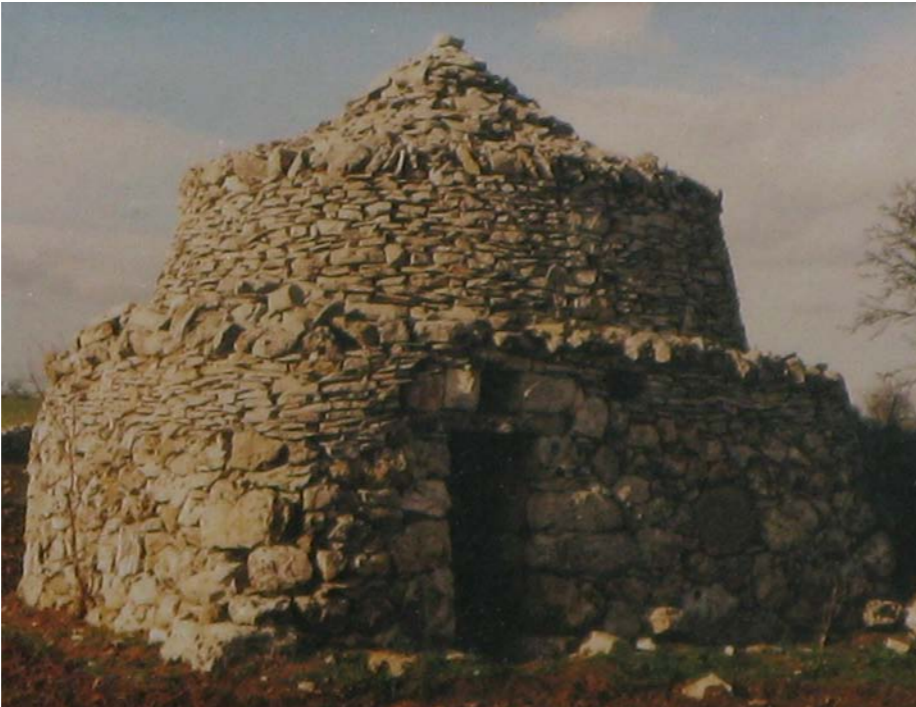
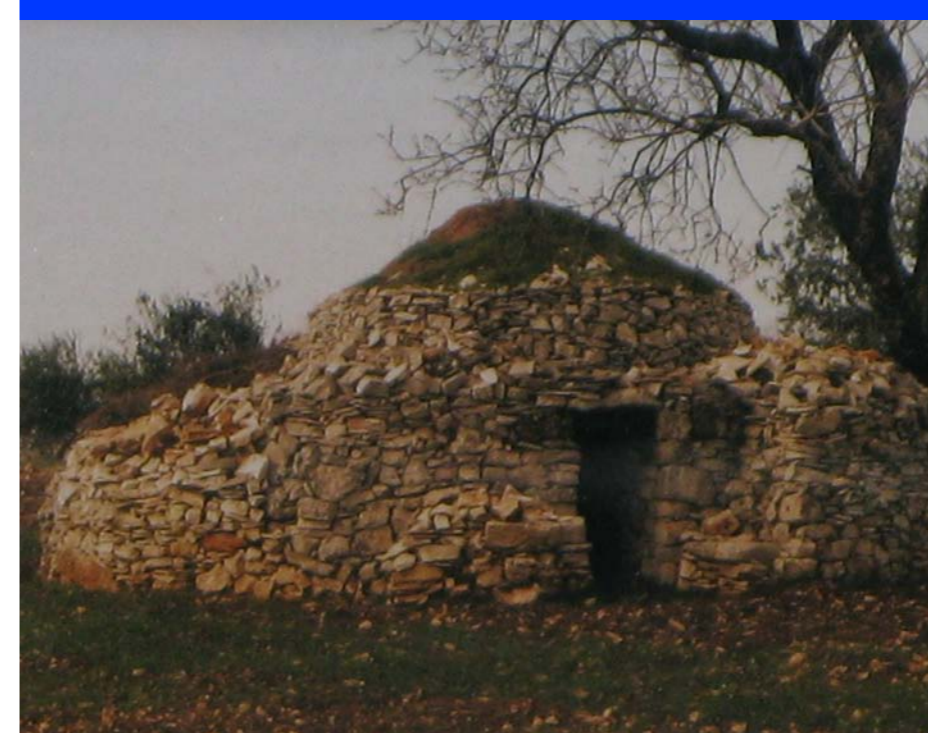
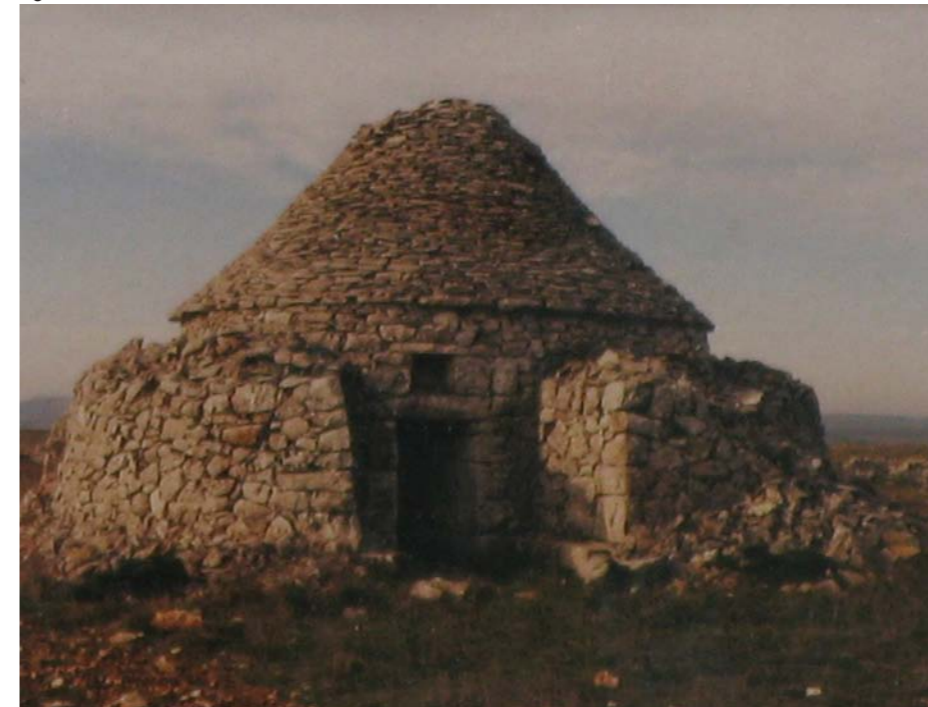
C2.16

1. trullo A
2. trullo B
3. trullo C
4. trullo D

STATO DI CONSERVAZIONE(1985): mediocre.

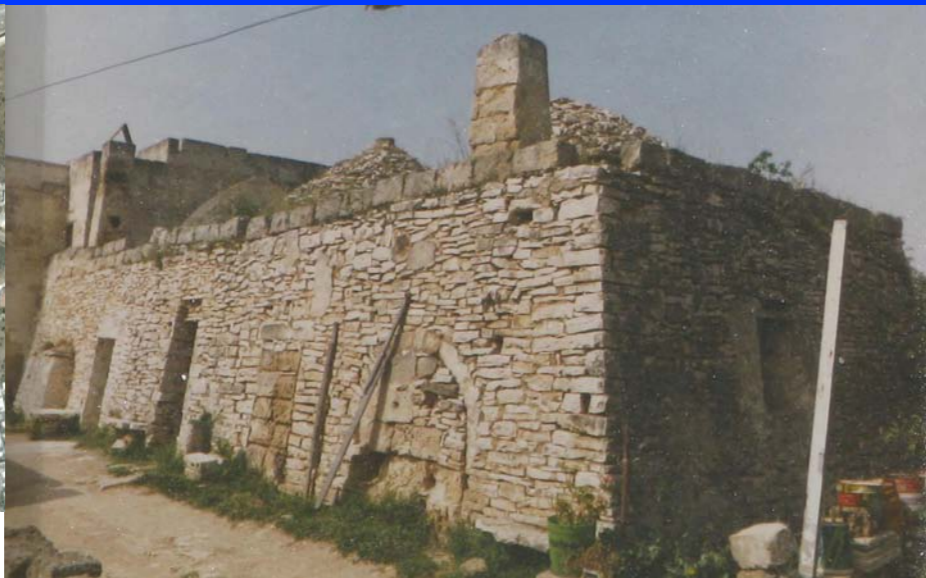
C2.17

Pianta: corpo con impianto rettangolare modulato su tre campate con ingresso su testata; in aderenza un volume minore ad un unico vano.

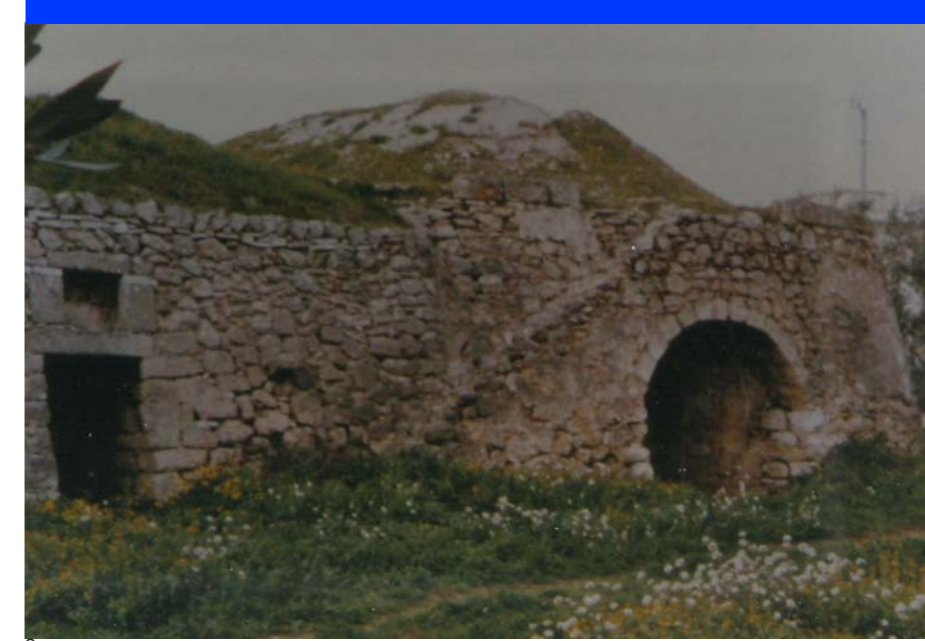
Pianta: corpo con impianto rettangolare modulato su tre campate con ingresso sul fianco.

STATO DI CONSERVAZIONE: parzialmente abbandonato e in stato di progressivo degrado.

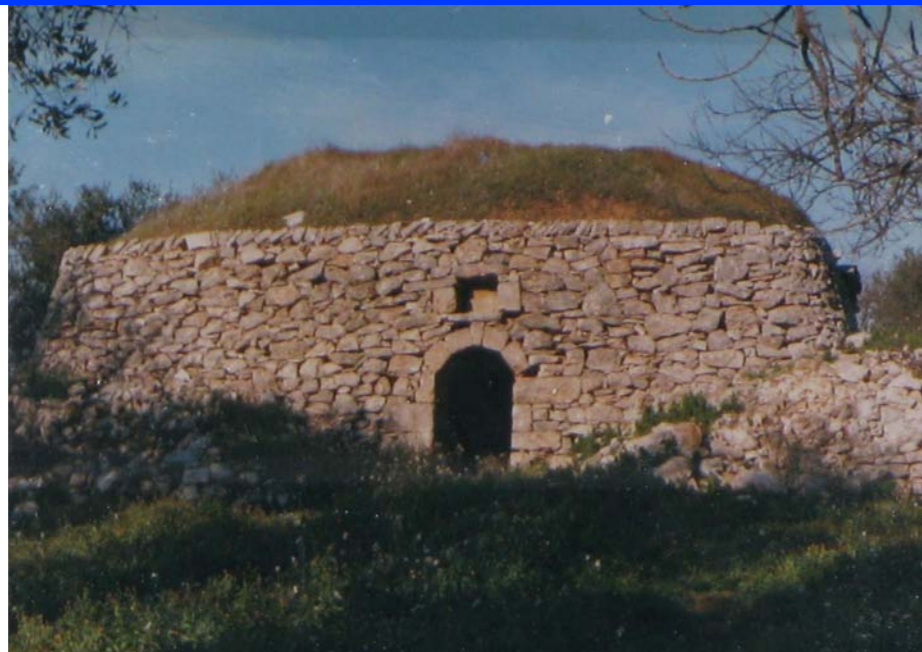
- 1.vista anteriore trullo A
- 2.vista anteriore trullo B
- 3.vista anteriore trullo C

Pianta: ambienti quadrati disposti in serie con ingresso unico. Il terzo esempio presenta un ulteriore vano aggregato. L'edificio è contornato da un accumulo anulare.

STATO DI CONSERVAZIONE(1986): mediocre.

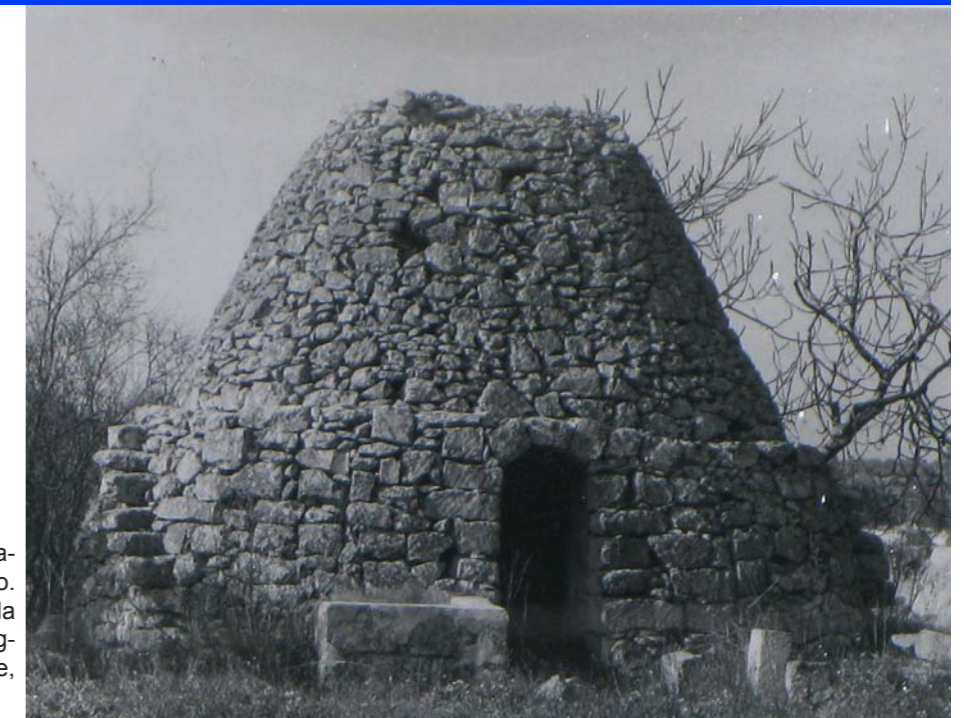
C2.19

Pianta: piccoli ambienti circolari o quadrati circondati da anelli di accumulo. Sulle pareti, vani incassati, coperti da strutture ad arco o per successivi aggetti dei filari. Forma complessiva a torre, tronco-conica, terrazzata.

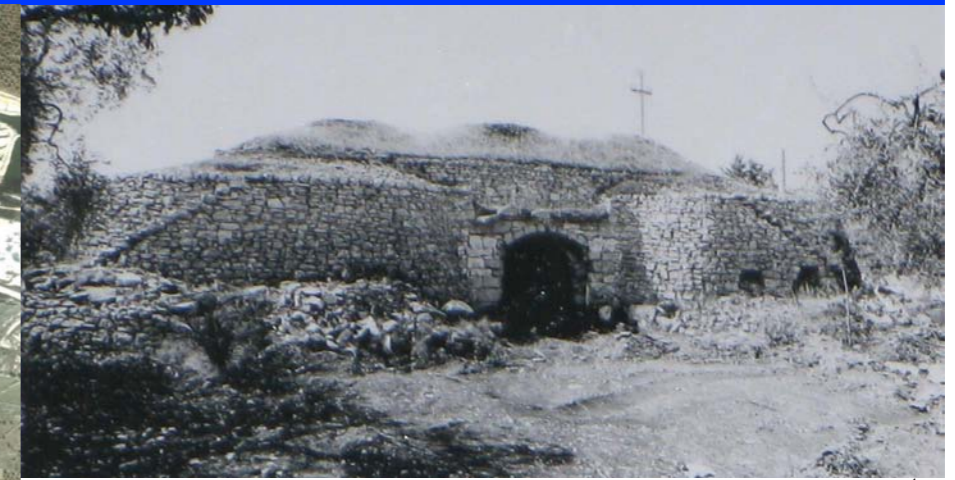
1

CARATTERI DEL SITO: pianeggiante, originariamente arboreto misto, attualmente interessato da una cava per la produzione del pietrisco.

Pianta: l'impianto è a tre vani quadrati con vano di ingresso centrale. Lo spessore dei muri d'ambito è dovuto a due fasi di accumulo, riscontrabili nelle strutture del portale d'ingresso e sul deposito anulare.

Strutture: opera muraria irregolare, archi in pietra a secco, tranne quello di ingresso in tufi squadriati.

Estradosso delle coperture: cumulo di terra su breccia calcarea.

Destinazione d'uso: stalla per animali e ricovero temporaneo.

STATO DI CONSERVAZIONE(1986): discreto.

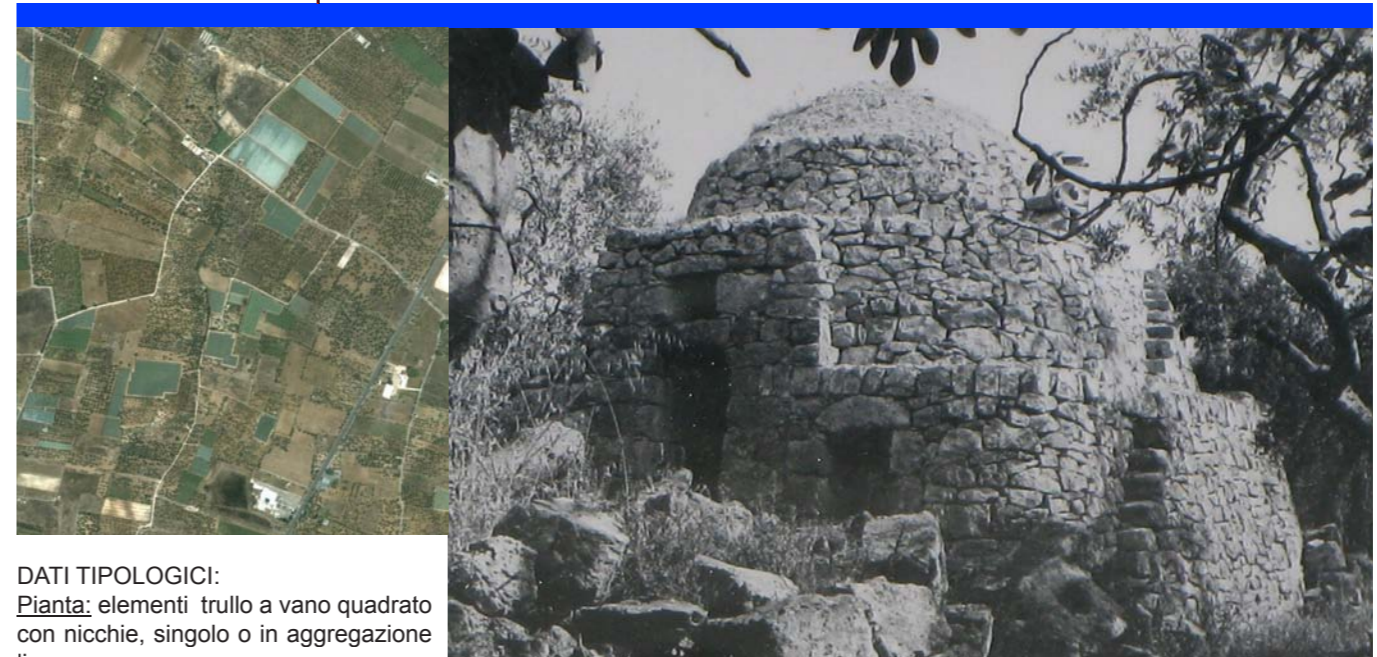
C2.21

Pianta: elementi trullo a vano quadrato con nicchie, singolo o in aggregazione lineare.

OSSERVAZIONI: il tipo di impianto è simile a quelli dell'area barese, con una maggiore accentuazione del basamento esterno.

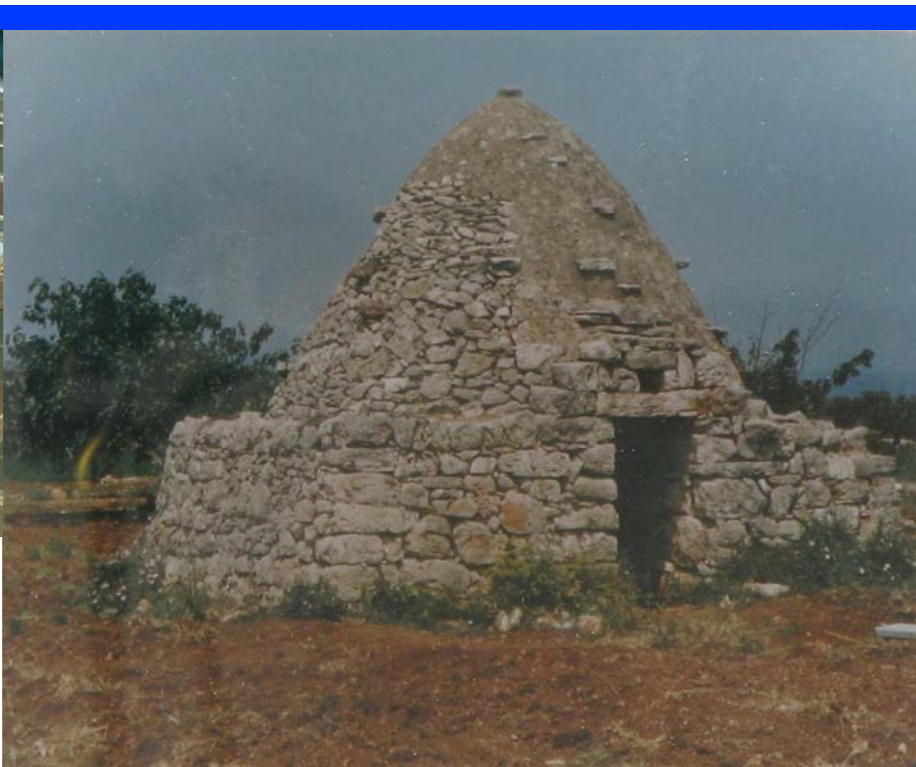
Pianta: piccoli vani quadrati o rettangolari con i lati attrezzati con nicchie. Forma complessiva a tronco di cono o a cono con generatrici curve.

Strutture: in opera piuttosto regolare di pietra nel caso di "Torre Ripagnola".

Estradosso delle coperture: terrazze o terminate a cuspide le coperture sono prive di tegumento. La finitura della superficie conica realizzata con la stessa opera muraria è fatta con impasto di Bolo.

OSSERVAZIONI: notare gli spessori di pietra sporgenti sulla falda conica per la salita o per la manutenzione della superficie. Notare anche nel secondo esempio il piccolo timpano gradinato sovrastante l'ingresso.

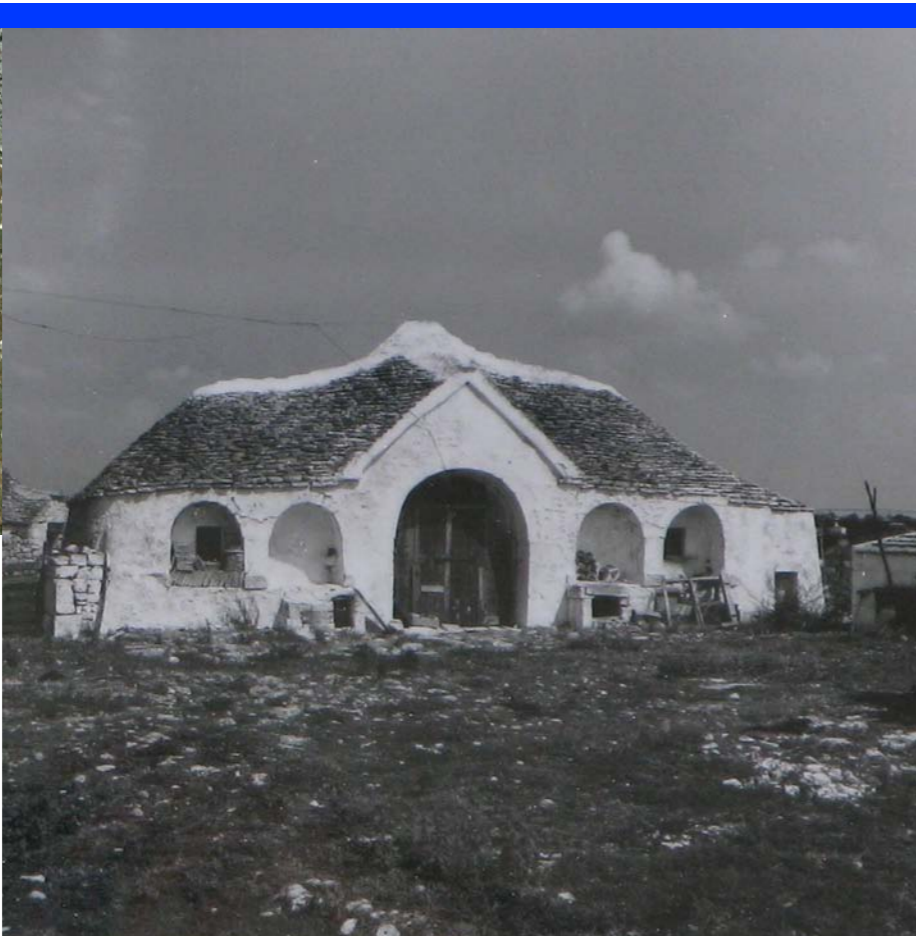
1.vista anteriore trullo

Pianta: aggregazione di tre elementi a trullo a vani intercomunicanti, con pianta quadrata ed elemento isolato monovano, a pianta circolare.

Estradosso delle coperture: a forma tronco-conica a generatrici curvilinee ed a carena rovesciata.

OSSERVAZIONI: Esempio di dimora temporanea di forma elementare, costituito da ambienti destinati promiscuamente a ricovero contadini ed animali da lavoro e, come elemento isolato, da un pagliaro.

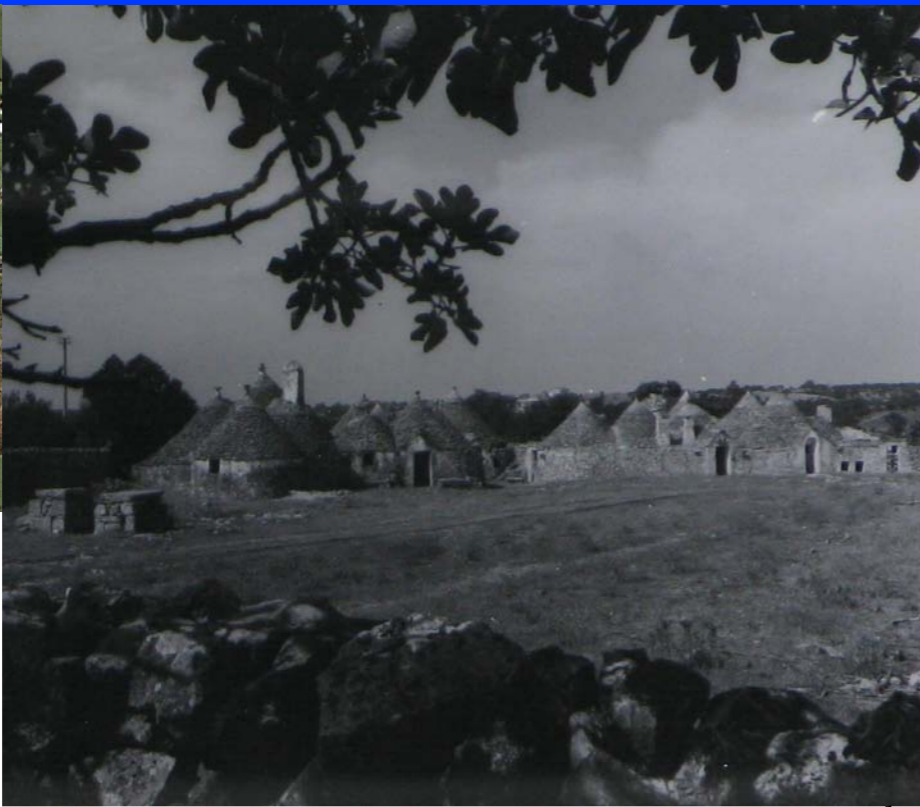
- 1.vista ingresso cisterna
- 2. vista lato ovest

Pianta: articolazione di due nuclei pluricellulari di elementi a trullo a pianta quadrata con "corti" interne destinate a ricovero di animali.

Strutture: interamente in materiale lapideo a secco.

Estradosso delle coperture: a "chiancarelle"

OSSERVAZIONI: la mancanza di organicità del complesso fa pensare ad una realizzazione per fasi successive, in funzione delle mutazioni produttive dell'azienda. Da una originaria destinazione pastorale si è passati gradualmente ad una azienda di tipo cerealicolo con due abitazioni, stalle per bestie da soma, depositi per i raccolti.

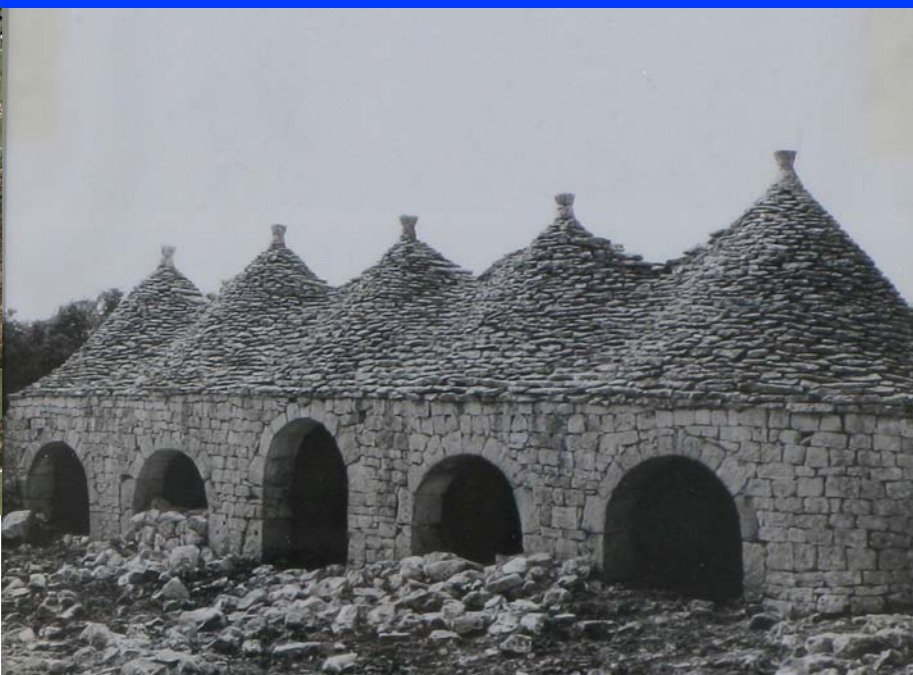
1.vista anteriore trulli

Pianta: due aree delimitate da una recinzione a secco, con cronamento in aggetto per la difesa da animali predatori, l'una rettangolare e comprendente un trullo-riparo monocellulare l'altra quadrata con stalla, costituita da cinque rulli allineati lungo il muro comune alle due aree.

Strutture: pilastri e muri in pietra a secco con archi di separazione fra due cellule adiacenti.

Estradosso delle coperture: manto di copertura a "chiancarelle".

OSSERVAZIONI: il complesso, con il tipo di aggregazione più elementare, costituita da un ricovero per il pastore delle stalle e dallo "lazzo", doveva far parte di una masseria destinata all'allevamento ovino, attrezzata nell'ambito del proprio territorio, con punti di raccolta degli animali durante gli spostamenti stagionali.

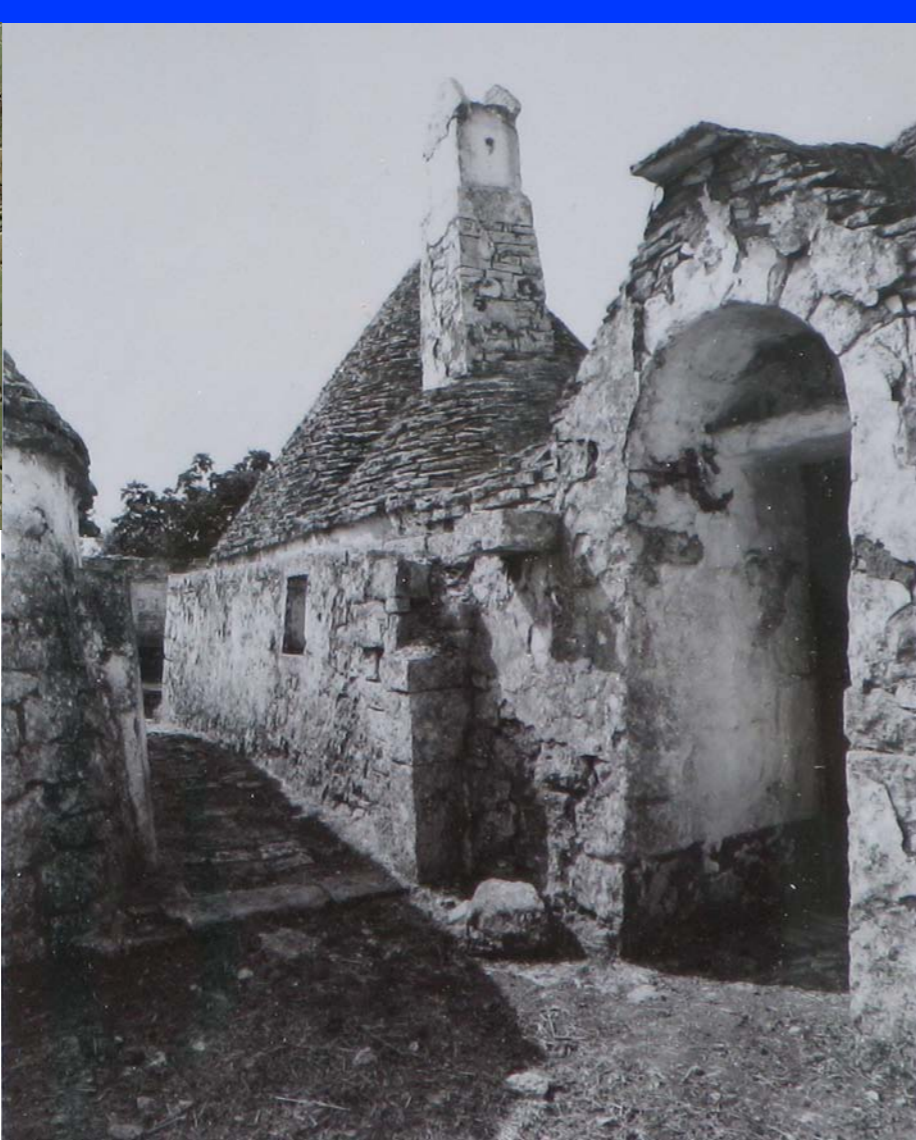
Pianta: Impianto a corte chiusa con aggregazione di elementi a trullo a vani intercomunicanti

Strutture: Interamente in pietra a secco.

Estradosso delle coperture: A chiancarelle, ad esclusione delle stalle che sono con tetti in legno ad una o due falde.

OSSERVAZIONI: Da un nucleo originario costituito da un grande trullo a pianta circolare destinato a mulino, si è giunti alla configurazione attuale attraverso numerosi ampliamenti ad una masseria destinata ad attività miste di allevamento e colture cerealicole.

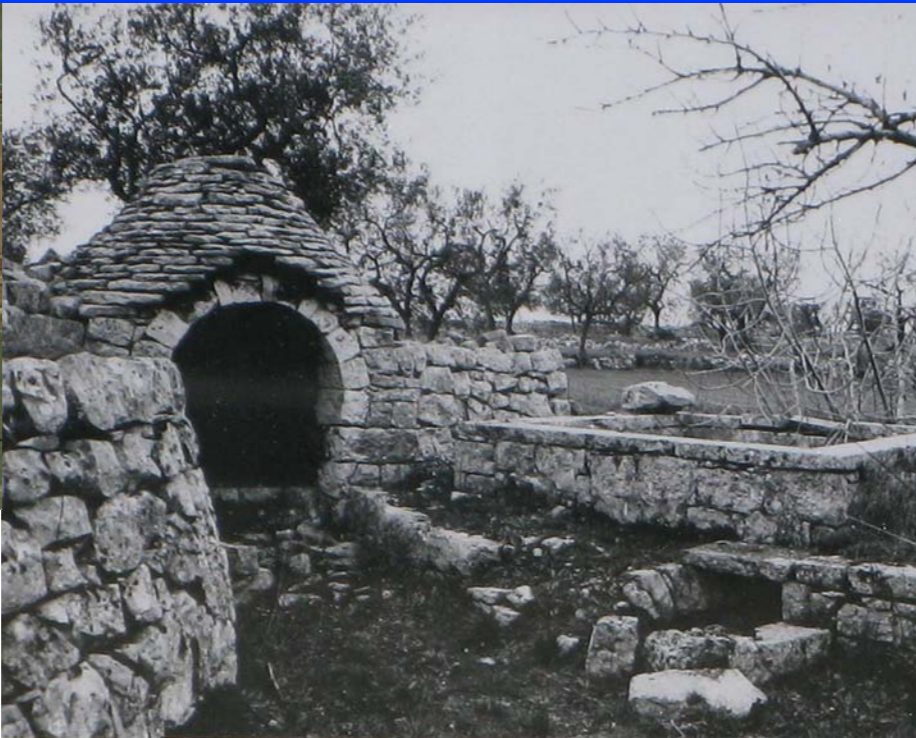
1.particolare forno e palmeto
2.particolare palmeto e aia

Pianta: elemento monocellulare a vano interno quadrato con nicchie e d alcove, disposte a croce, a forma complessiva esterna cilindro-conica con canale di grande lungo il bordo circolare esterno.

OSSERVAZIONI: da notare all'interno le attrezzature agricole ricordate alla "casella" con cisterna ed il corpo aggiunto, probabilmente destinato a ricovero animali. Notare anche all'interno della "casella" la presenza di un forno.

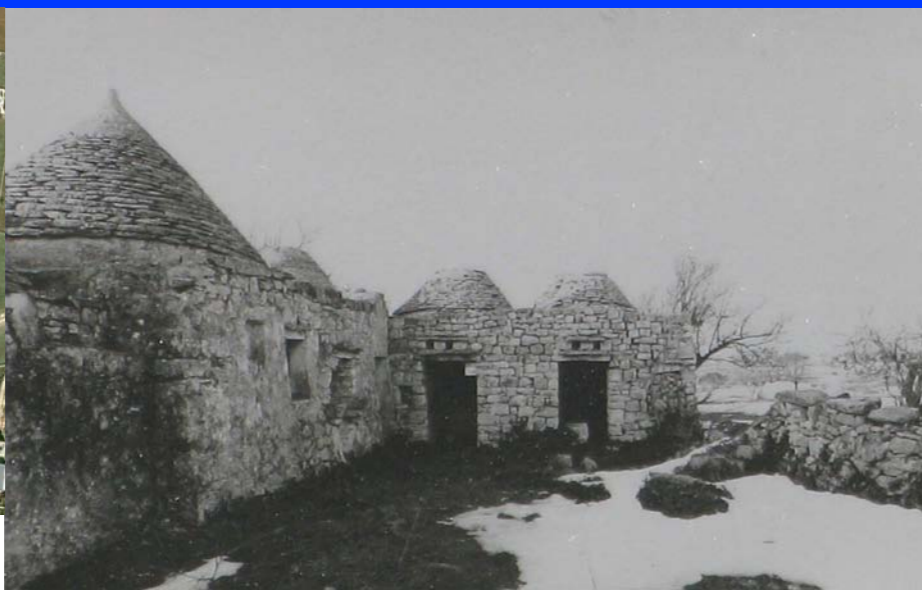
- 1.vista pagliai
- 2.vista anteriore trulli
- 3.vista posteriore trulli

Pianta: Aggregazione di elementi a trullo a vani quadrati intercomunicanti, disposti attorno ad una corte aperta.

OSSERVAZIONI: La costruzione sembra realizzata in tre fasi successive. Da un originario nucleo in linea si è giunti attraverso ampliamenti e modificazioni all'attuale accorpamento unitario.

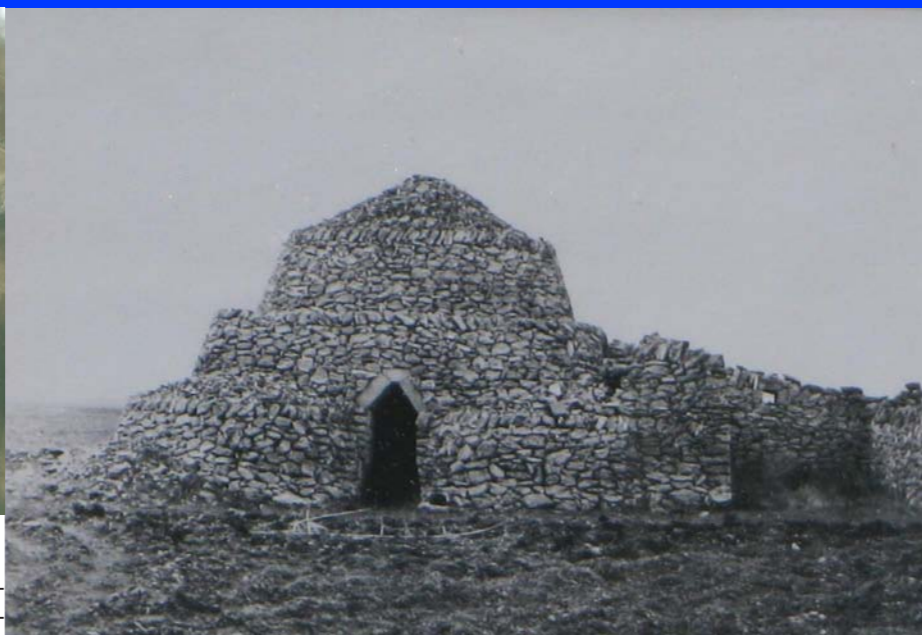
vani di media dimensione di forma quadrata, talvolta accoppiate in forme binate intercomunicanti o separate. Forme complessive a torre gradinata con scale su tre ranghi o al massimo quattro. Opera muraria incerta con coronamento particolarmente curato con conci di maggiori dimensioni. Vani di ingresso coperti da blocchi di tufo squadrato messi a contrasto, a triangolo, o ad arco su piedritti eseguiti con lo stesso materiale.

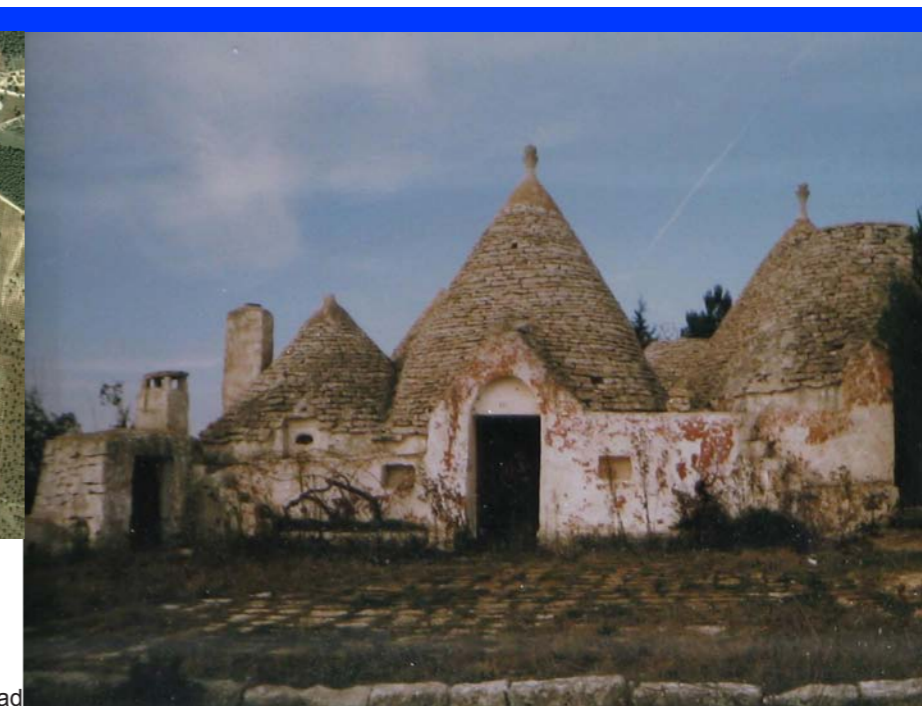
1

Pianta: due nuclei abitativi, aggregati ad una struttura precedente (probabilmente un silo per il grano) integrata con le abitazioni mediante aperture a forza. I nuclei abitativi sono articolati in un vano maggiore affiancato da vani minori sui lati per il riposo notturno ("alcove") e per la cottura dei cibi ("focarili").

Estradosso delle coperture: "chiancarelle" sulle falde coniche, con canalizzazioni sull'intersezione delle superfici. Il corpo del silo manca del pinnacolo.

OSSERVAZIONI: è un tipico aggregato di "caselle" risultato delle trasformazioni agrarie della zona avvenute con il mutamento del regime della proprietà tra la fine del XVIII e l'inizio del XX secolo. Nota il focolare inserito nel vano specifico ("focarile").

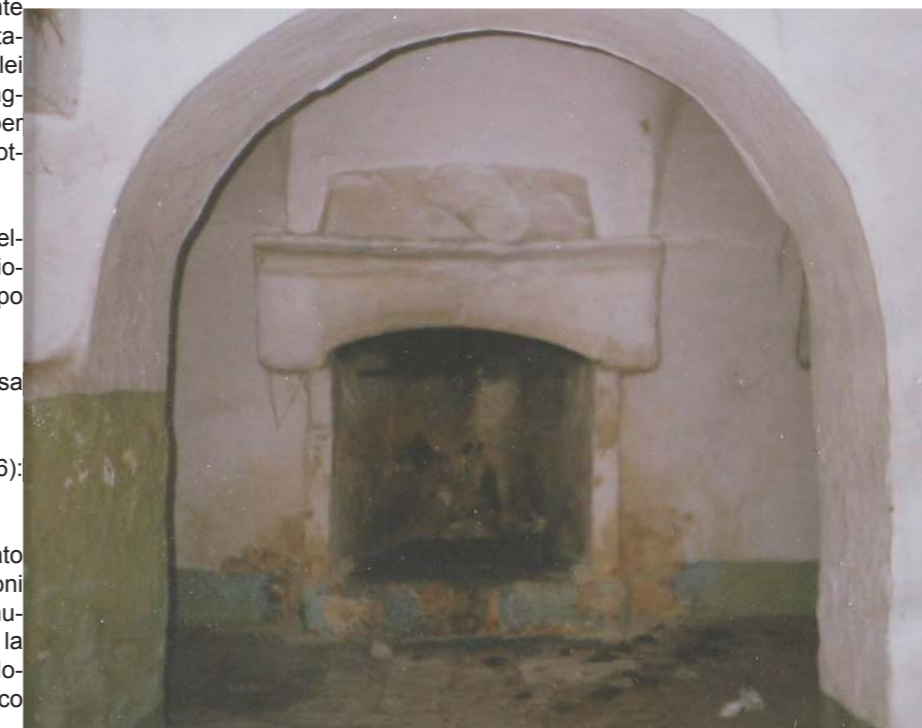
2

- 1.vista anteriore
- 2.interni - particolare camino

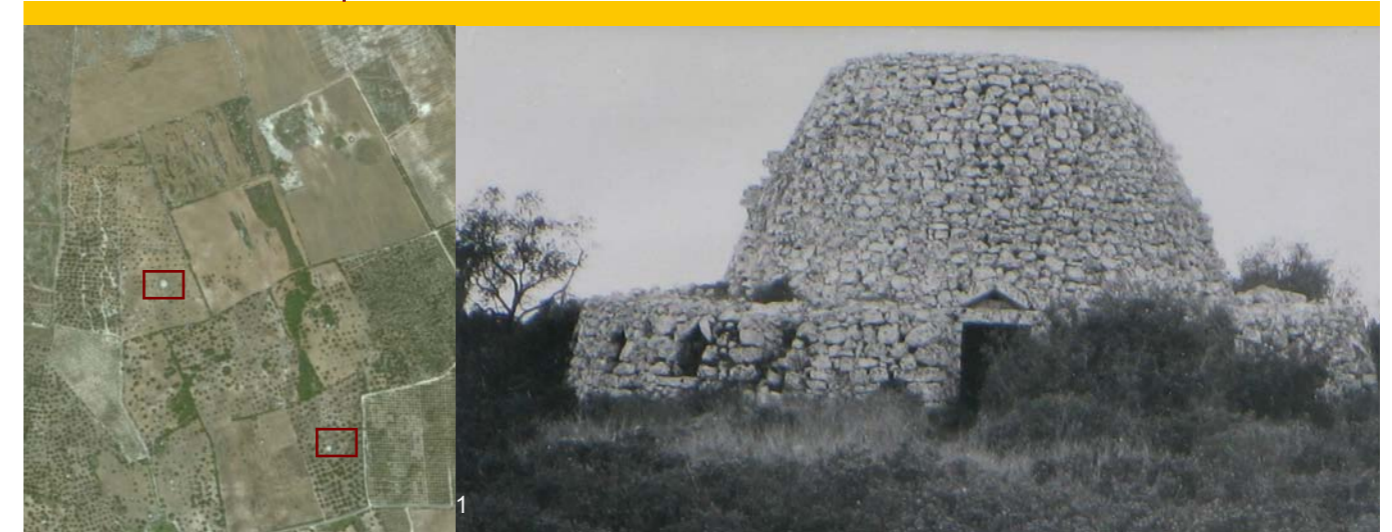
C3.1

Pianta: i manufatti presenti nella zona hanno solo un vano quadrato (rara la pianta circolare). La forma complessiva è a torre tronco-conica o tronco-piramidale terrata e fiancheggiata da in accumulo anulare. Rampe di scale permettono la salita sull'estradosso della copertura trattata a pietrisco e schegge di pietra. Nei tipi a pianta quadrata la copertura del vano è intermedia tra la cupola e la volta a padiglione. Il vano di pietra è coperto da un architrave in pietra sormontato da due blocchi a contrasto che formano un triangolo di scarico.

Strutture: interamente in materiale lapideo a secco.

- 1.vista anteriore trullo A
- 2.elaborati grafici trullo A
- 3.vista anteriore trullo B
- 4.elaborati grafici trullo B

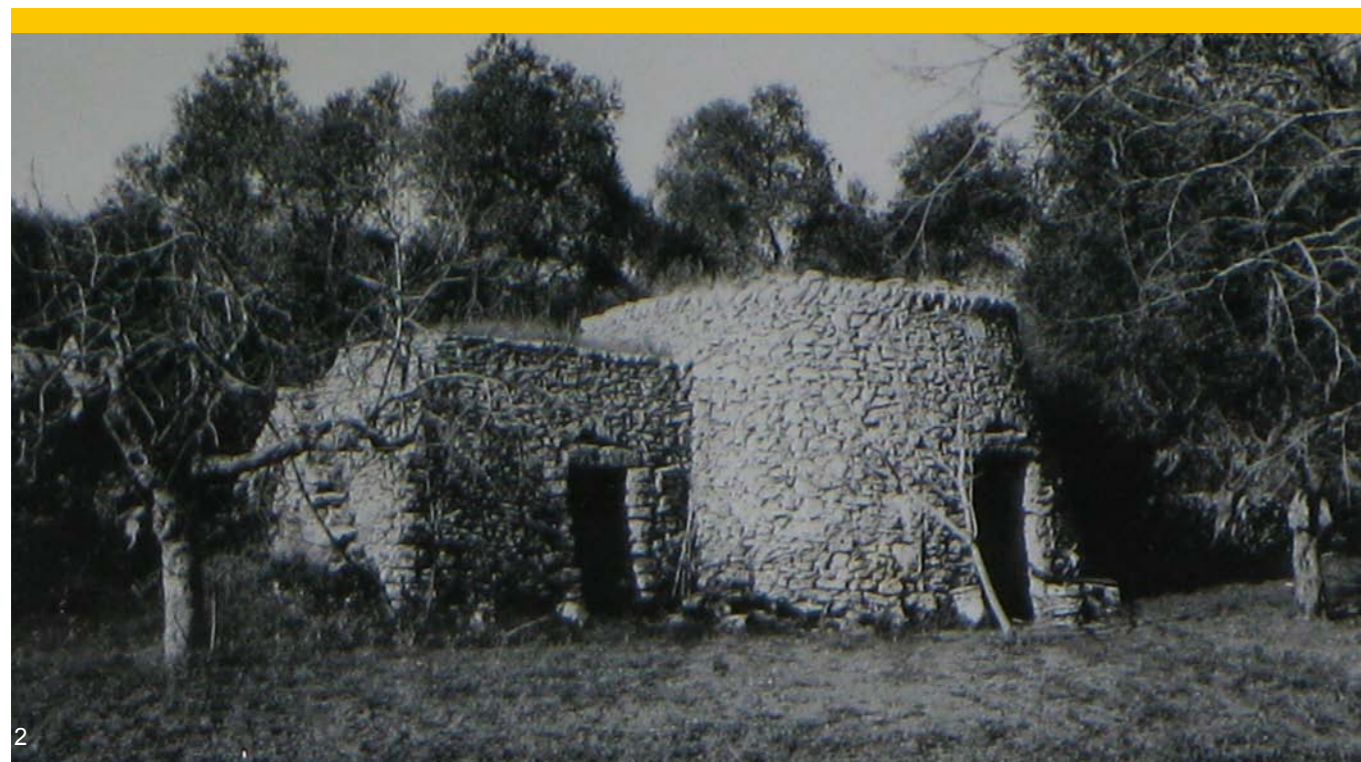
OSSERVAZIONI: nella zona sono frequenti esempi di "PAJARI" o "FURNED-DHI", anche a pianta circolare.

- 1.vista anteriore trullo A
- 2.vista anteriore trullo B
- 3.particolare concio con data
